ANTIKVARISK MEDVERKAN

KISA KYRKOÅRD

RENOVERING AV BOGÅRDSMUR

KISA KYRKOÅRD
KISA SOCKEN
KINDA KOMMUN
ÖSTERGÖTLANDS LÄN

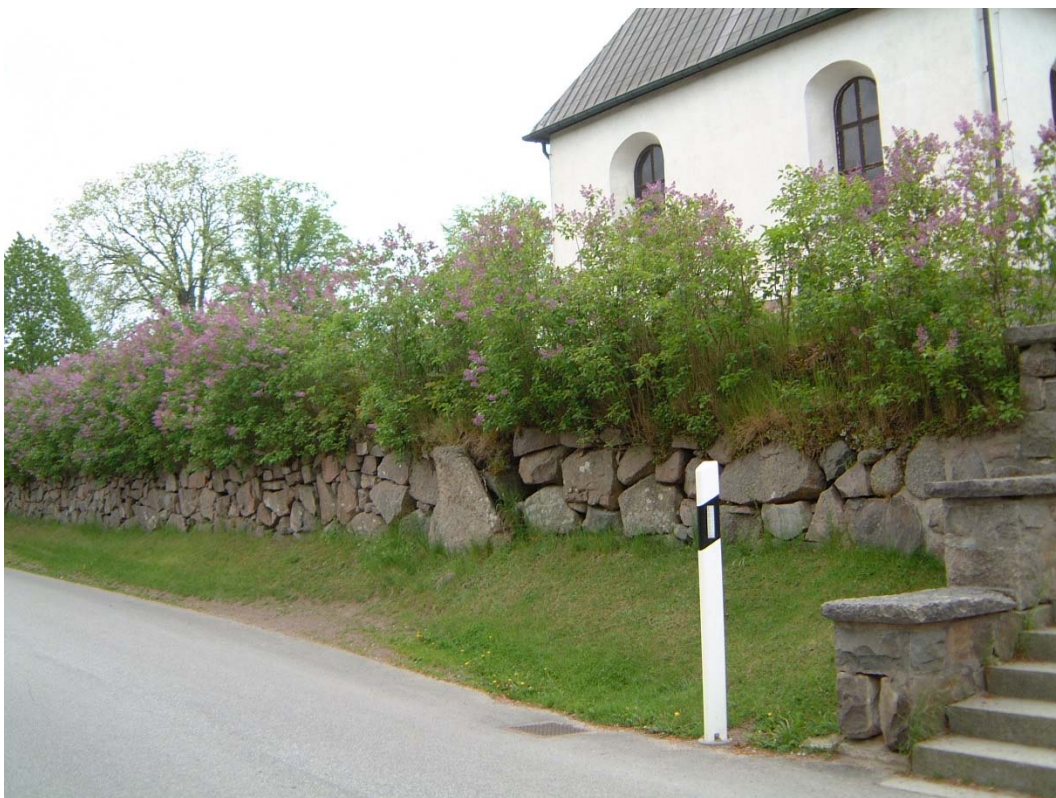
Östra bogårdsmuren med syrenhäck. Denna del av muren åtgärdades vid en tidigare etapp, troligen 2008/2009. Foto Östergötlands museum 2002.

Den östra murens södra del, fram till trappan ner mot Fimongatan, har åtgärdats tidigare. Enligt uppgift var det troligen 2008/2009.

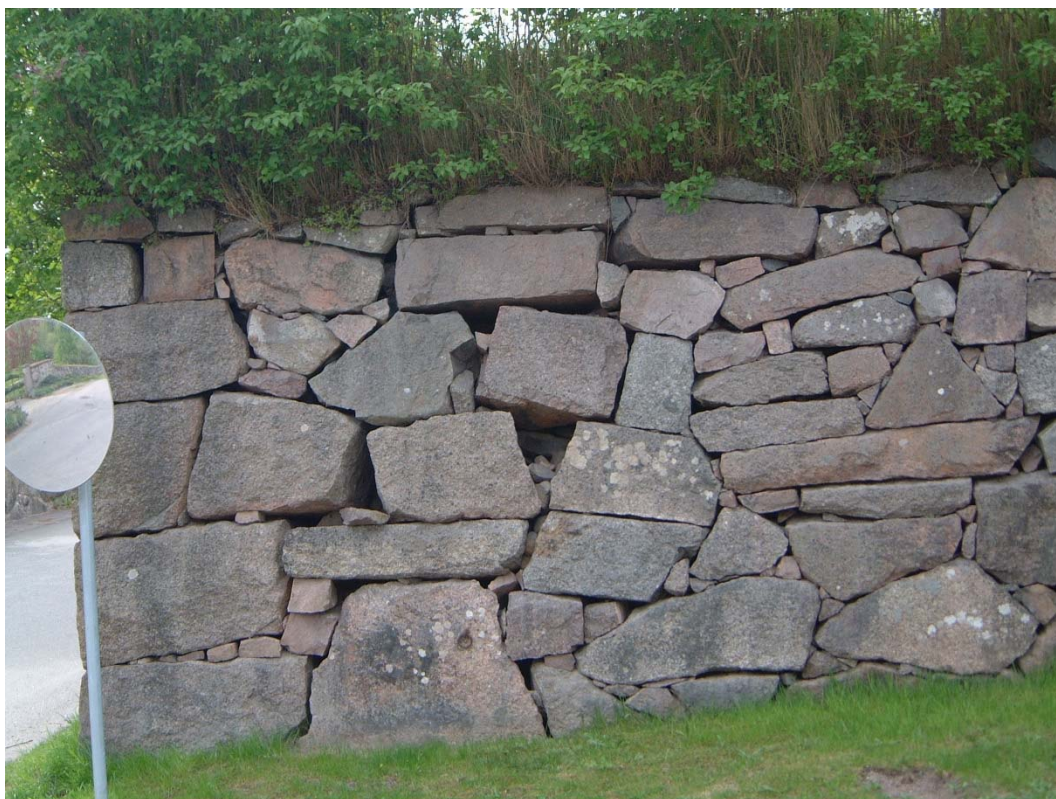
I inventeringen av bogårdsmurar i Linköpings Stift år 2004 (se Källor) noteras det murskador i norra och östra muren. (Observera att hänvisningen till väderstreck i materialet om Kisa till stora delar är felaktig.) Stora stenblock skjuter ut från yttermanteln i östra muren och rasrisken är överhängande i det sydvästra hörnet.

Nordöstra murhörnet från norr. Foto Östergötlands museum 2002.

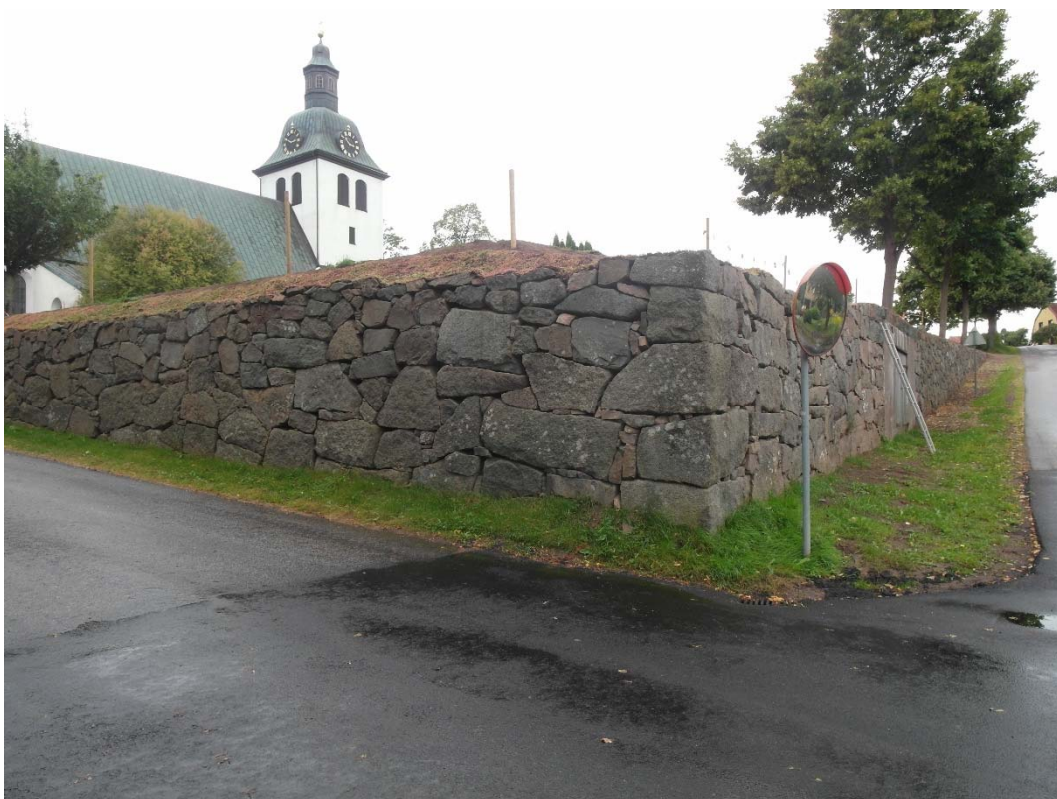
Nordöstra muren efter omläggning.

Arbetet har gällt den norra muren och den nordliga delen av östra muren. När det gäller norra muren har åtgärderna på den västra delen mest rört sig om komplettering av skolningen, medan det höga nordöstra hörnet är helt omlagt. Bakom de nerplockade delarna har grovt makadam använts som fyllning. Syrenhäckar och buskar har tagits bort. Utmed västra delen av norra muren ska nya buskar planteras. I övrigt har slänten mot muren och marken närmast muren täckts med sedumväxter och ett nytillverkat enkelt staket av järnsmide kröner muren. Sedumväxter och järnstaket följer samma principer som togs fram till renovering av östra murens södra del, troligen 2008-09.

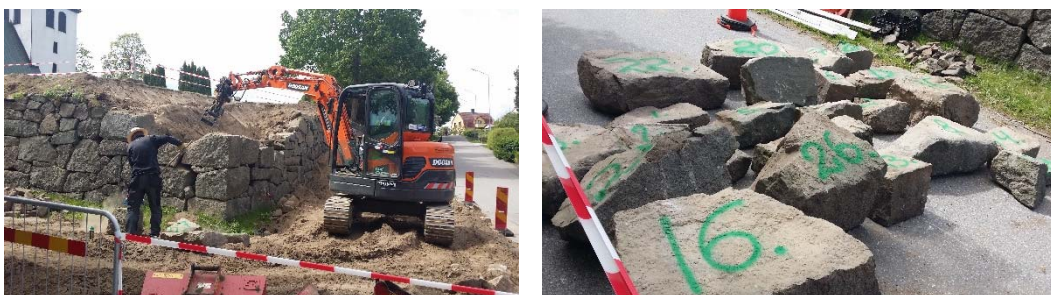
Omläggning av muren. T v: Nordöstra murhörnet läggs om. T h: stenarna numrerades på insidan för att visa platsen i muren. Foto Per Johansson, Kisa 2015.

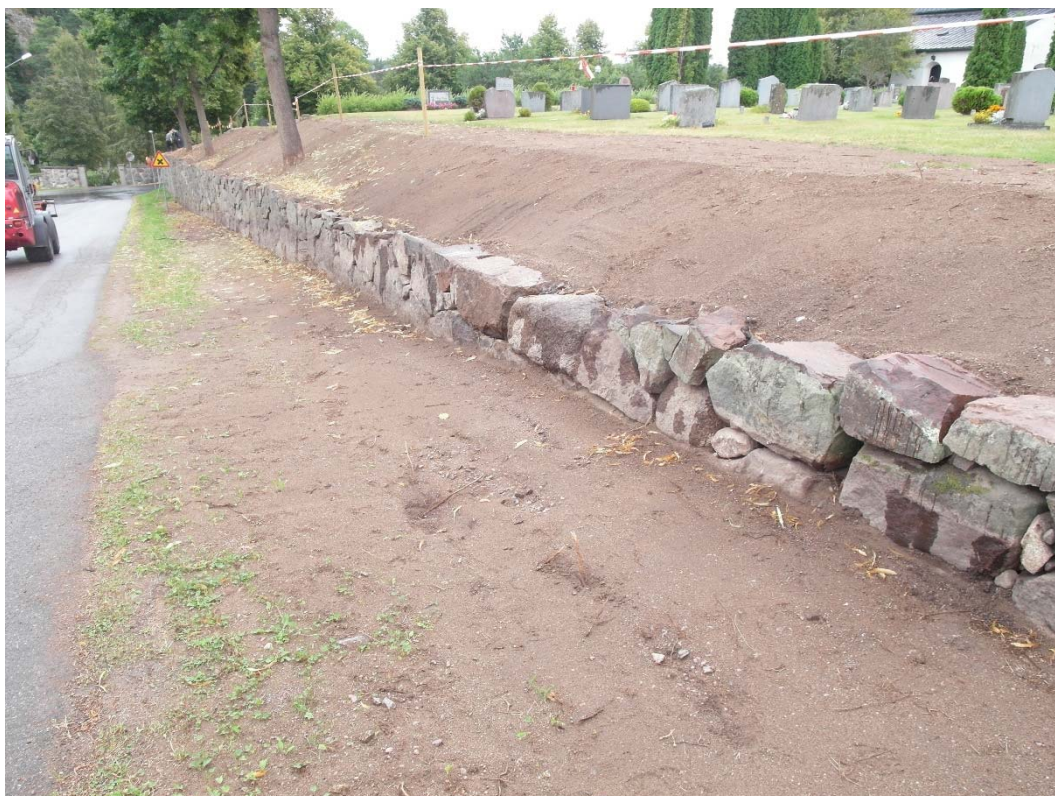
Norra murens västra del efter omläggning. Sedan fotografiet togs har buskar planterats i slänten.

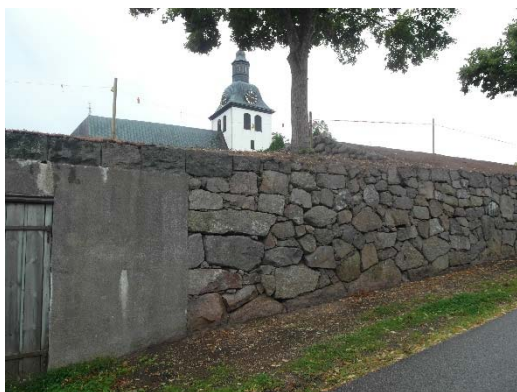
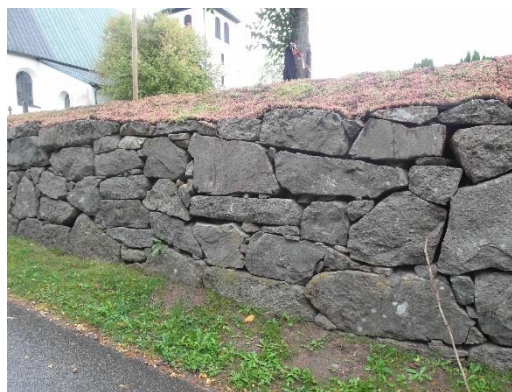
T v: Norra murens östra del efter omläggning. T h: östra murens norra del efter omläggning och plantering av sedumväxter.

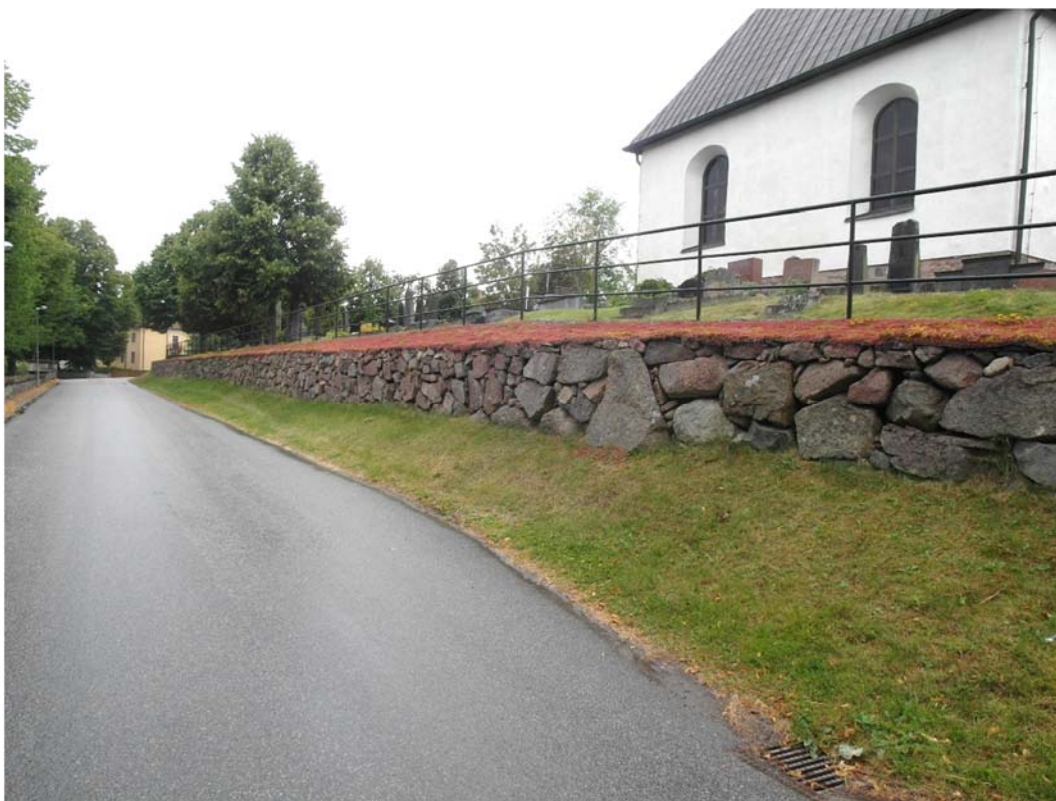
Östra murens södra del har åtgärdats vid ett tidigare tillfälle.

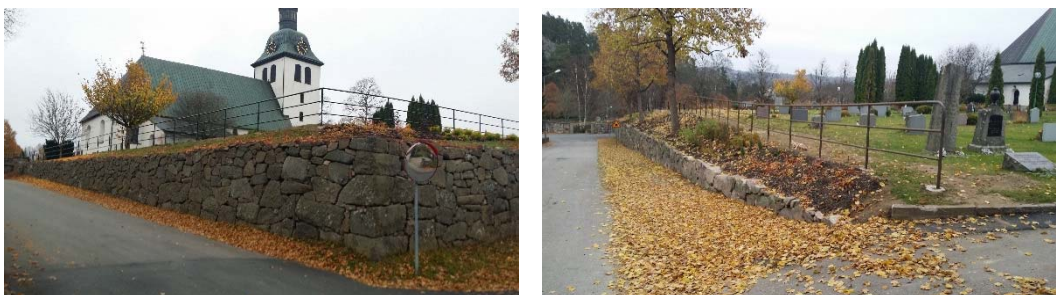
I den nu avslutade etappen av renovering av bogårdsmurar har man satt upp smidesstaket fram till kvarter A/C. Foto Per Johansson, Kisa 2015.
