ANTIKNVARISK MEDVERKAN

# KUMLA KYRKA

## OMLÄGGNING AV SPÅNTAK

KUMLA KYRKA  
KUMLA SOCKEN  
MJÖLBY KOMMUN  
ÖSTERGÖTLANDS LÄN

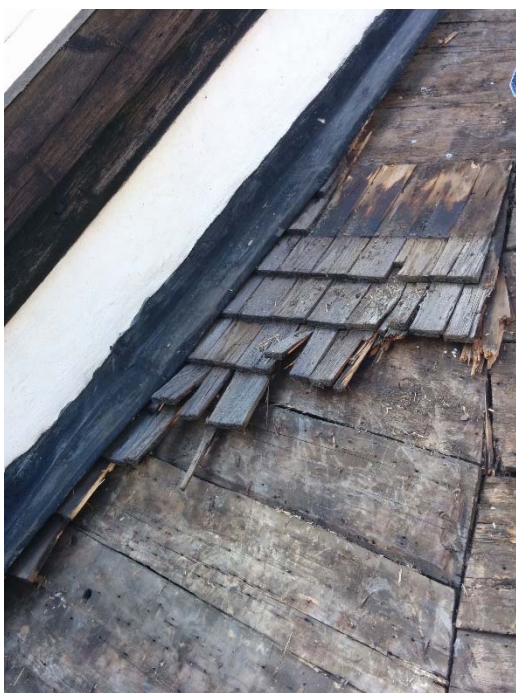
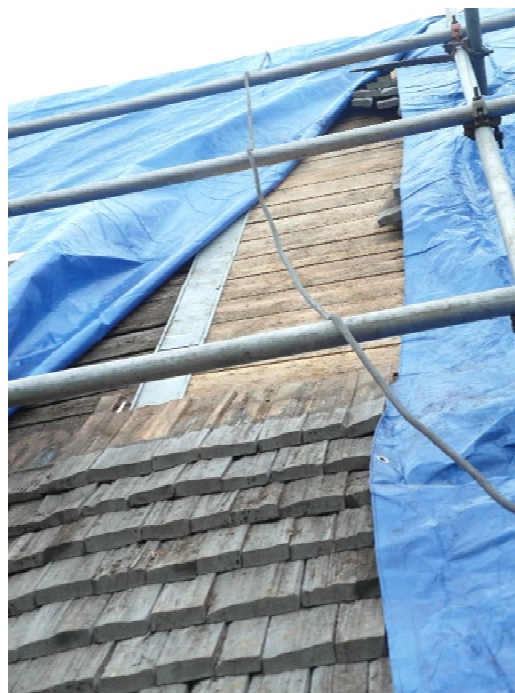
Absidtakets spån behövde bytas. Det visade sig dock att även övriga spåntak var i behov av att läggas om.

*T v: Rivning av spånet på absidtakets. T h: Rivning av spånet på långhusets södra takfall. På bilden syns de åtgärder som utfördes 2001.*

Samtliga takfall på kyrkan har täckts med nytt stavspån och tjärats. Även klockbodens spåntak tjärades. Nya takspån är spjälkade furuspån från Hälsinge Takspån AB och tjäran är Furutjära 850 från Auson tillsatt med 15 % rå, kallpressad linolja från Egedahl i Svanshals. Nya vindskivor, nockbrädor och vattbrädor av furu kommer från Eka Skog AB i Aneby.

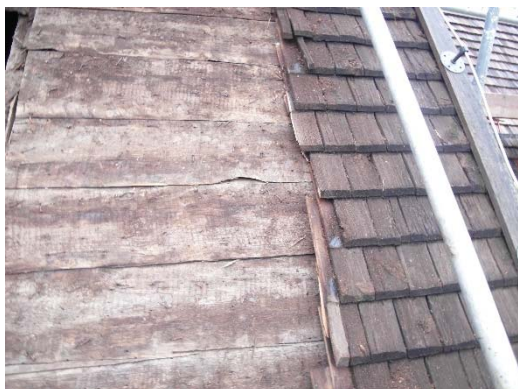
*Rivning av spånet på södra takfallet.*

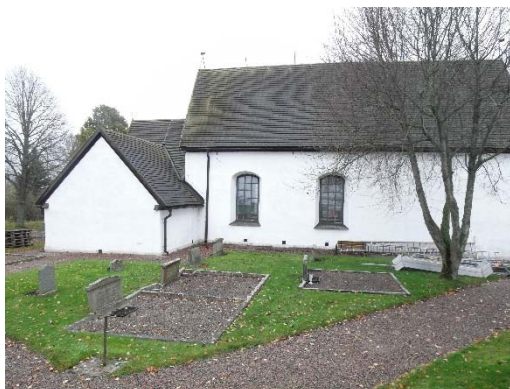
*Norra sidan före omtäckning.*

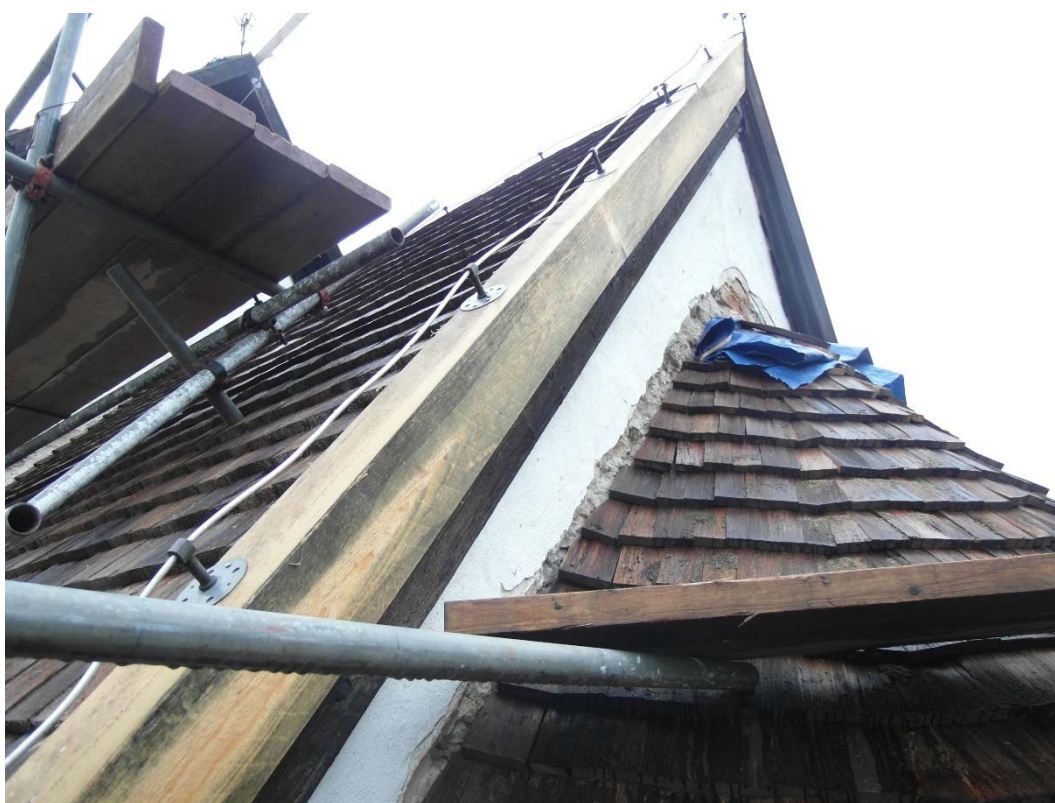
*Vid fototillfället var nytt spån lagt på absiden och kortaket. Nya vindskivor och täckbrädor var monterade. Plåtanslutningen absidtak/korvägg återstod att göra.*

Nya anslutningar mot fasaden gjordes med 2 mm tjock blyplåt. De ersatte tidigare plåtar. Även i anslutningen mellan sakristians och korets tak låg rännदार av plåt. På ett äldre fotografi såg det ut som om sakristians spåntak anslöt direkt till

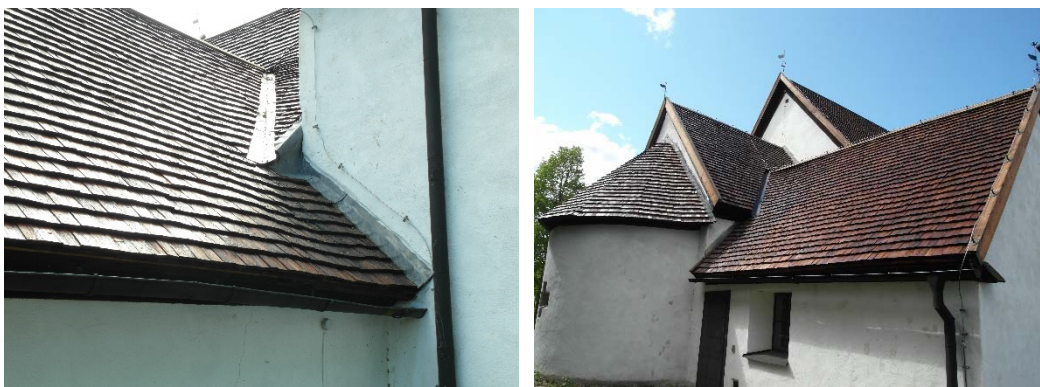
*Anslutning av blyplåt mellan sakristian och norra långhusväggen.*

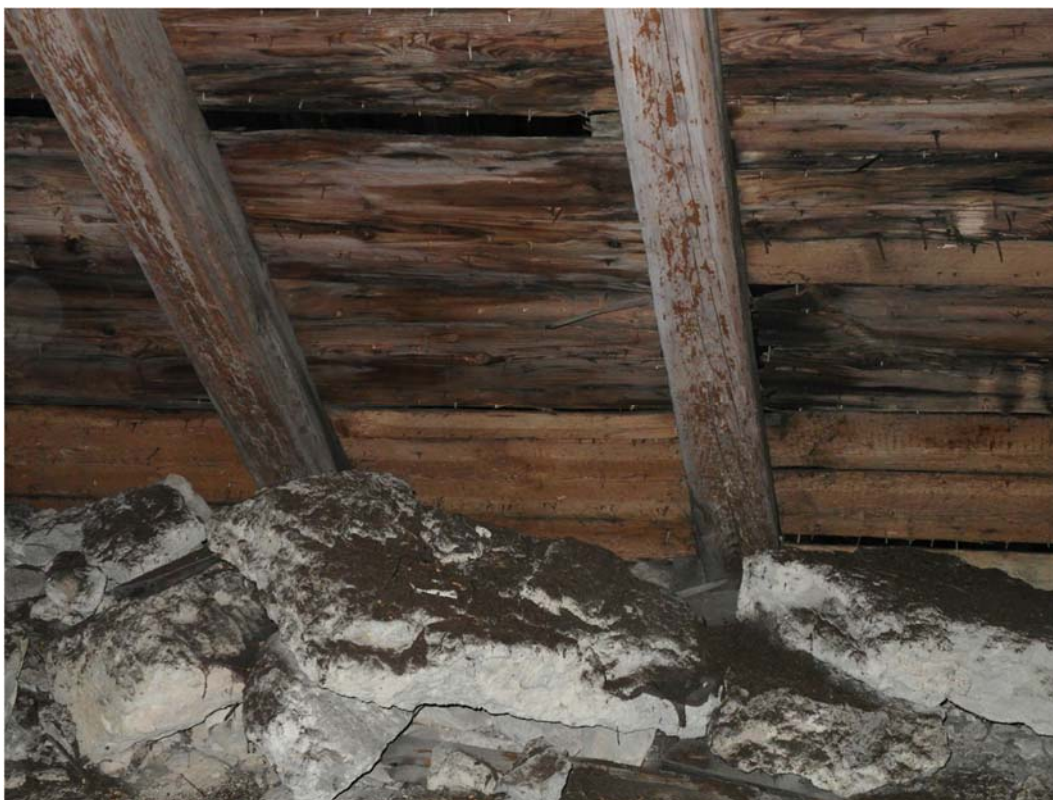
*Lagat parti vid takfoten.*

Endast mindre ytor av taktron behövde bytas ut.

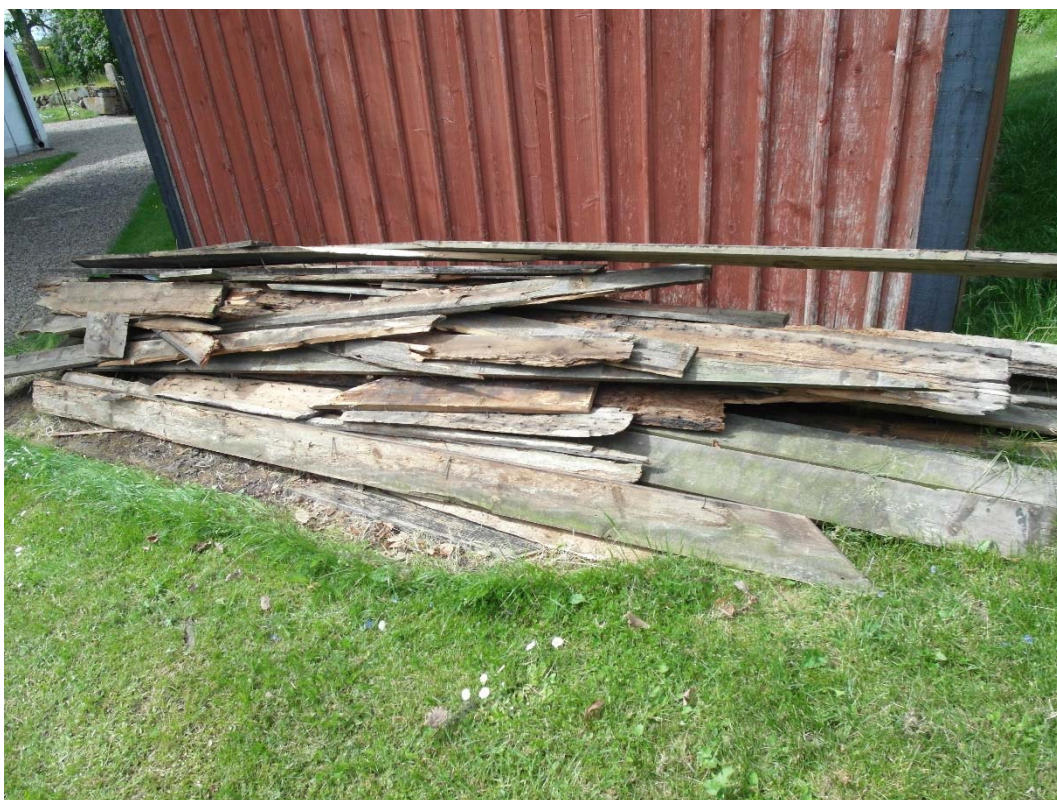
*Utbytt virke, bl a vindskivor.*
