RAPPESTAD KYRKA

OMMÅLNING AV TAK

RAPPESTAD SOCKEN
LINKÖPINGS KOMMUN
ÖSTERGÖTLANDS LÄN

RAPPORT 2015:211

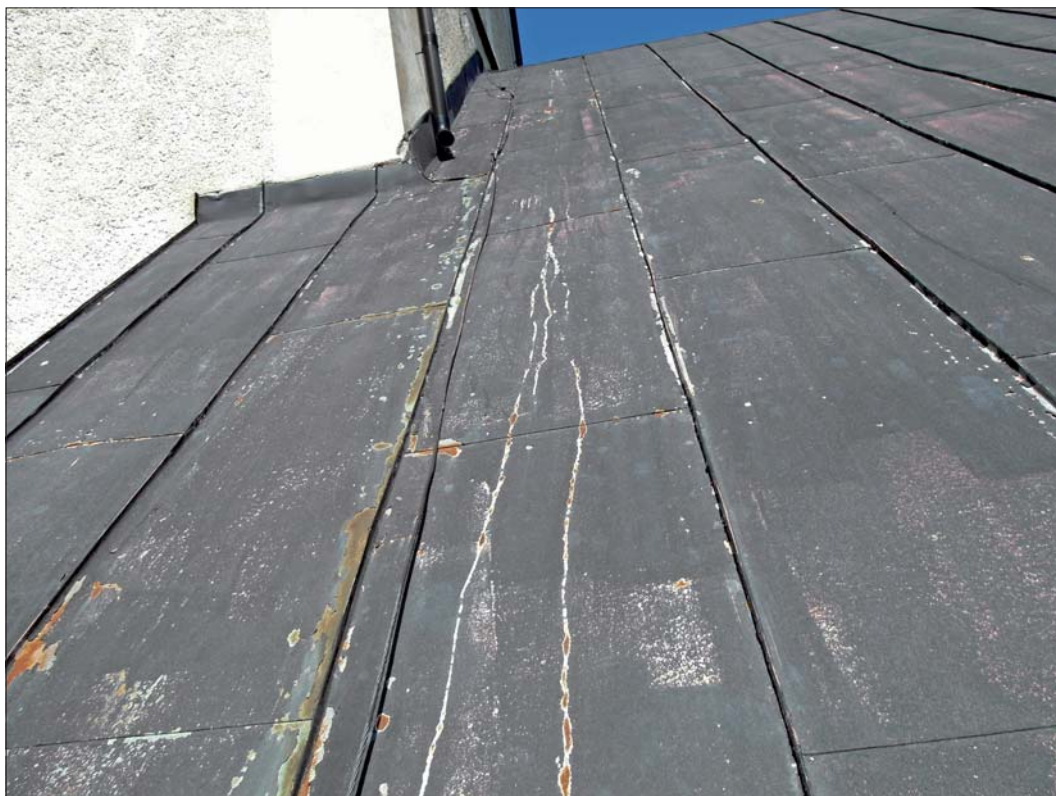
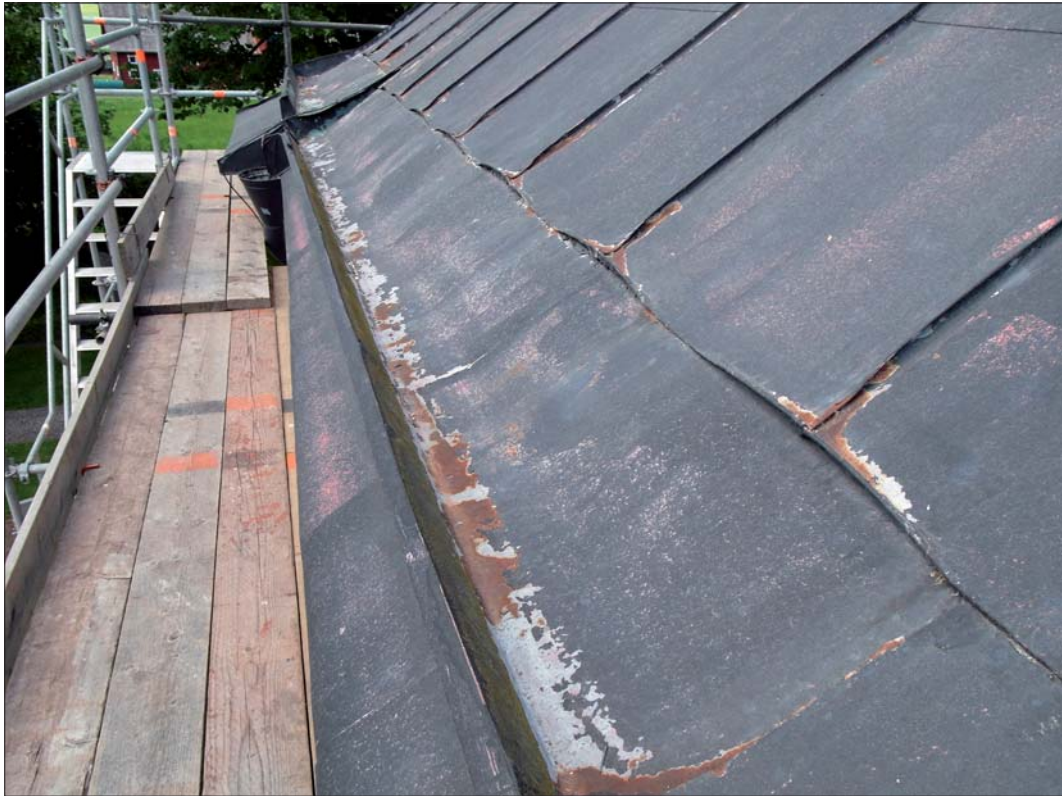
Längst i väster på långhusets södra takfall fanns det några plåtar med skador. Detta var troligen orsaken till ett läckage inne i kyrkorummet, i anslutning till taklisten över orgelläktaren. Dessa plåtar byttes innan målningsarbetet påbörjades. Det fanns också kraftiga rostskador på järnspjuten till åskledarna av koppar.

Västra delen på långhusets södra takfall. Foto Östergötlands museum 2013.

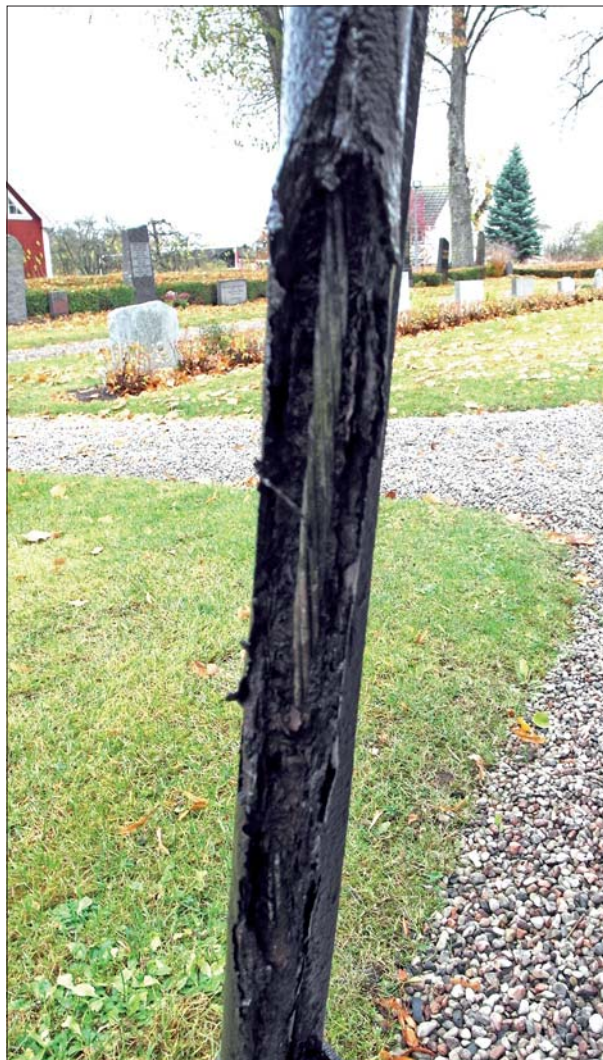
Skada på järnspjut till åskledaren. Foto Östergötlands museum 2013.

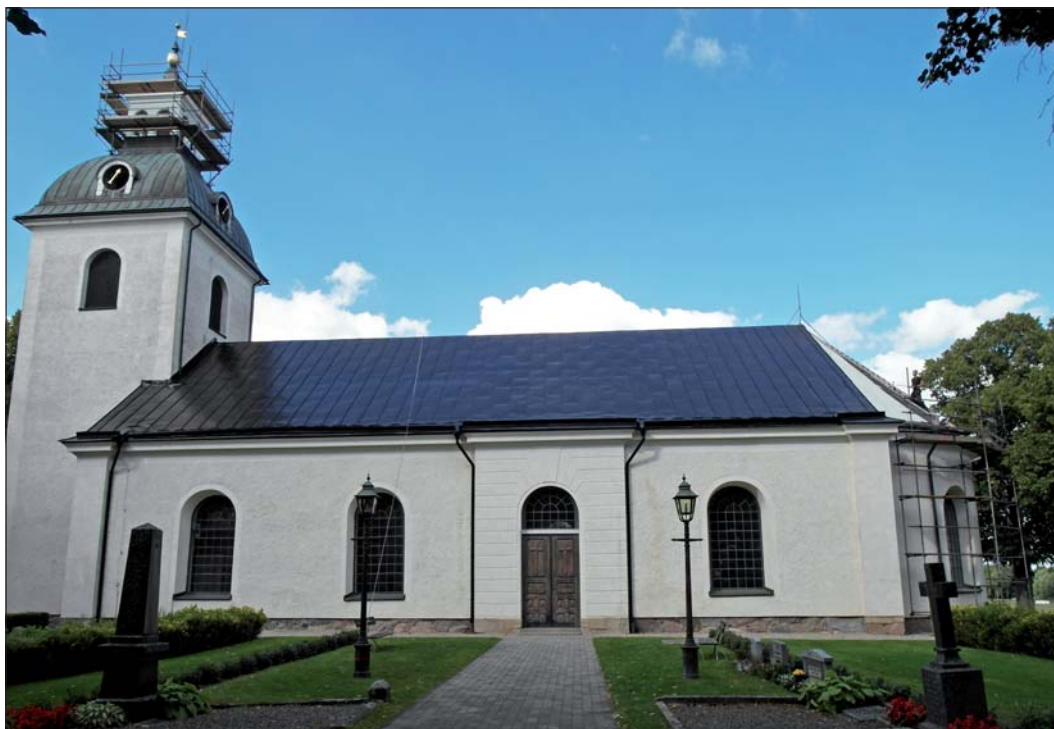
Södra långhustaket är färdigmålat. Foto Östergötlands museum 2013.

Taket var troligen tidigare målat med en styrenakrylatfärg. Entreprenören har diskuterat lämpligt tillvägagångsätt vid ommålningen med Lars Kjellberg på Introteknik AB. Taket har rengjorts med ett roterande spolmunstycke och därefter skrapats. Rostiga plåtpartier målades med Rostskyddsgrund O. Därefter isolerades kvarvarande färgskikt med metallprimer innan taket målades med Isoguard pansar, som är en oljealkydbaserad rostskyddsfärg med järnglimmer och Isotrol täckfärg, svart kulör. Ytskiktet penselströks. Lanternintaket fick samma typ av behandling. Det var tidigare brunmålat, men det beslutades nu att måla även det taket svart. Även stuprören har målats på samma sätt, de rengjordes dock enbart med skrapning. Åskledaren av koppar är delvis dragen i en järnhylsa/spjut, som nu målades med Isotrol. På flera ställen fanns det kraftiga korrosionsskador på järnhylsorna, möjligen kan det vara ett bevis för galvaniskt element mellan kopparledningen och järnhylsan. I lanternintaket fanns en lucka med rosthål. Det beslutades att tillverka en ny lucka och den gamla luckan står nu i ett av tornrummen.

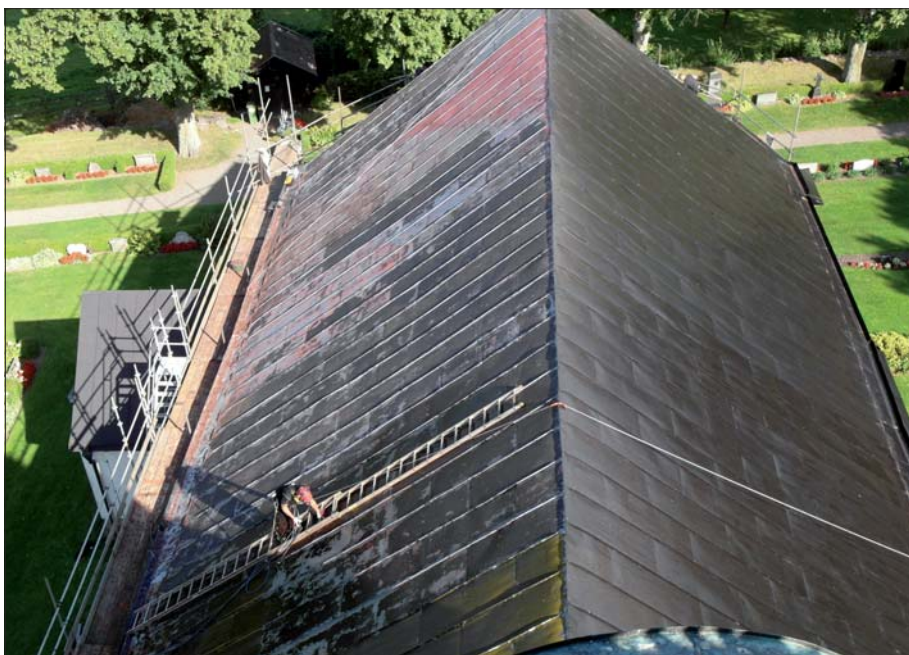
Arbete pågår på norra takfallet. Foto Östergötlands museum 2013.

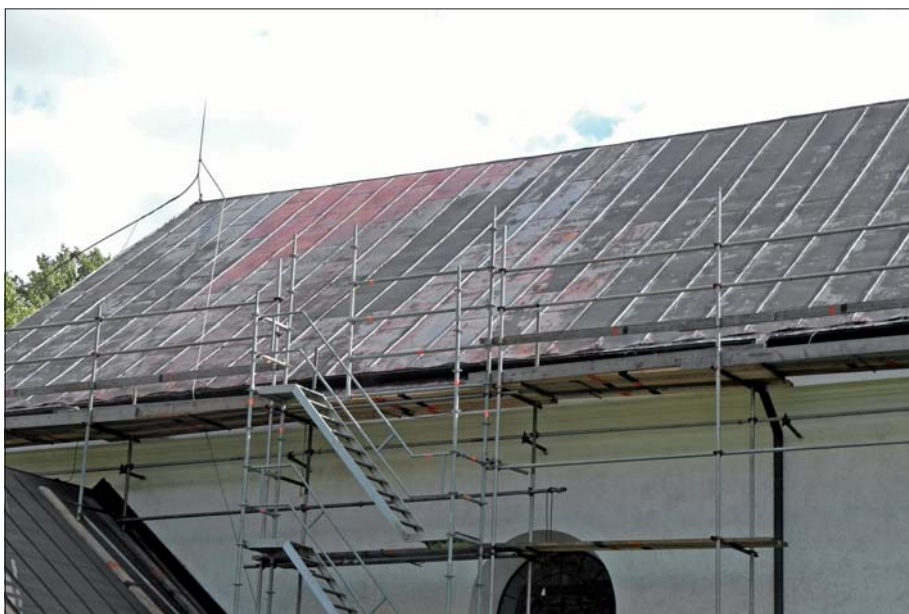
Norra takfallet. Foto Östergötlands museum 2013.

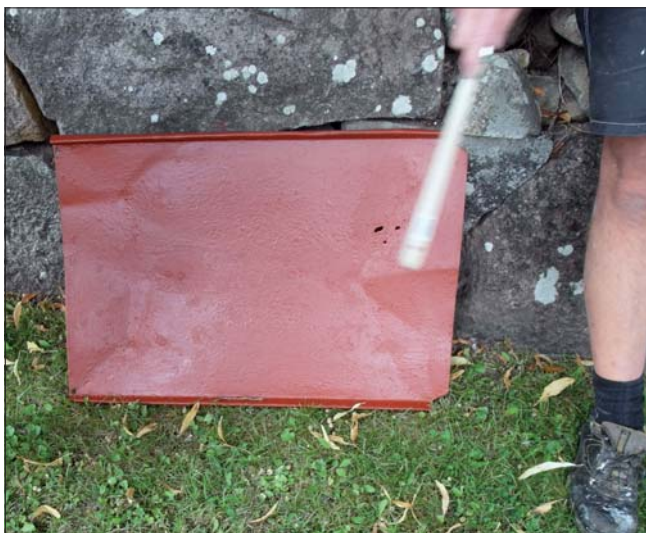
Lucka i lanternintaket med rosthål. En ny lucka tillverkades och den gamla ställdes i ett tornrum. Foto Östergötlands museum 2013.

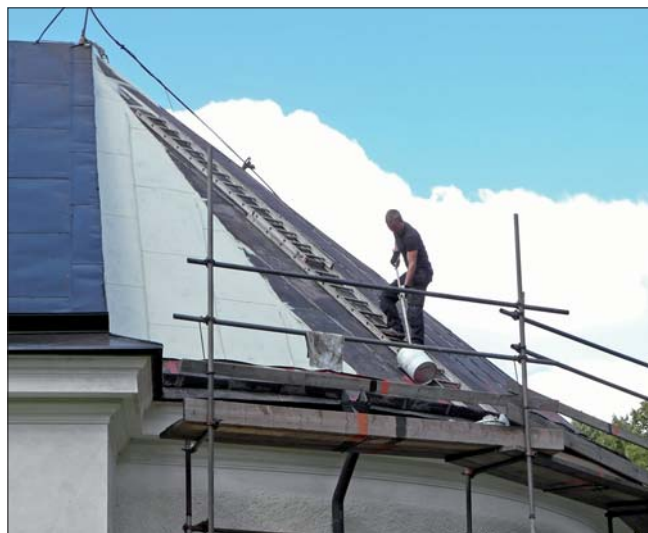
Det halvrunda kortaket primas. Foto Östergötlands museum 2013.

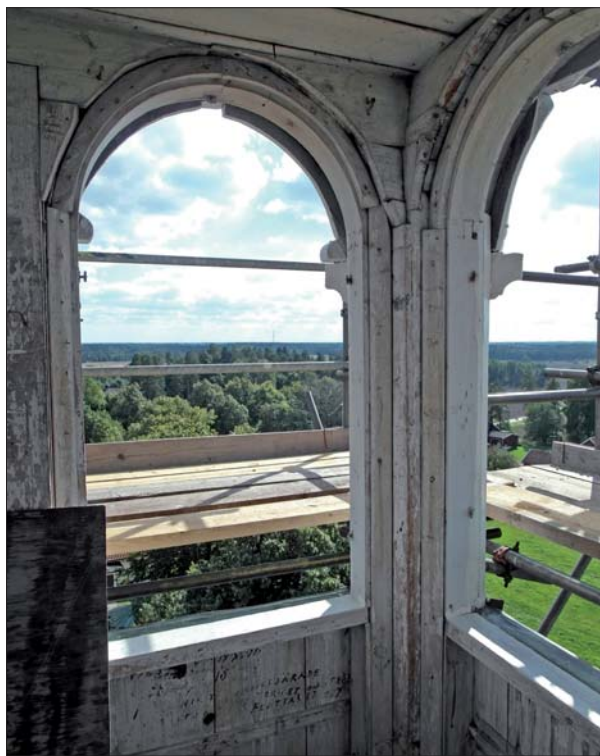
Lanterninfönstren plockades ur för renovering och ommålning. Foto Östergötlands museum 2013.

har skrapats och dessutom lagats och skarvats där det behövs, falsarna är kittade med linolja och fönstren är oljade och målade med tre strykningar av Lasol utvändig linolja från Engwall & Claesson i en vit kulör. Samma färg har använts till utvändig målning av lanterninen och tornurens omfattningar. Tornets ljudluckor har tjärats.

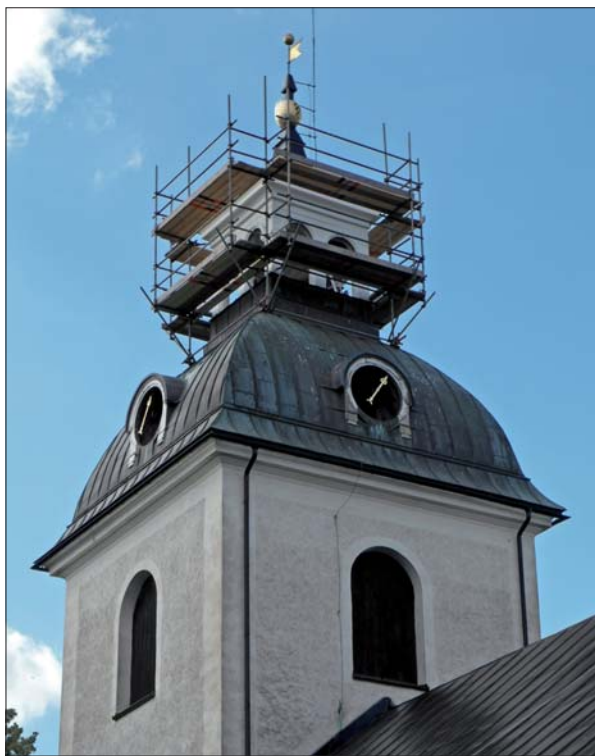
Lanterninen målades. Urtavlorna plockades ur för översyn. Foto Östergötlands museum 2013.

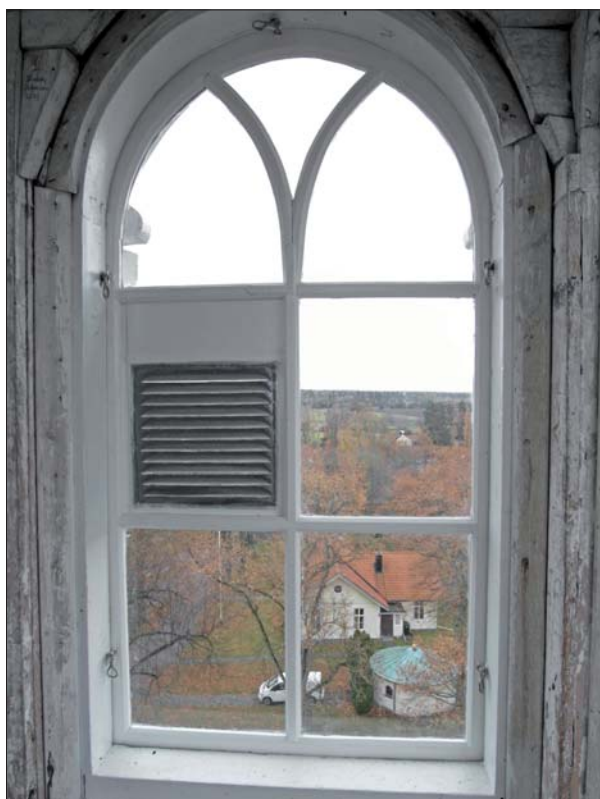
Fönstren är återigen på plats. Det fanns sedan tidigare ventiler i fyra av fönstren. Foto Östergötlands museum 2013.

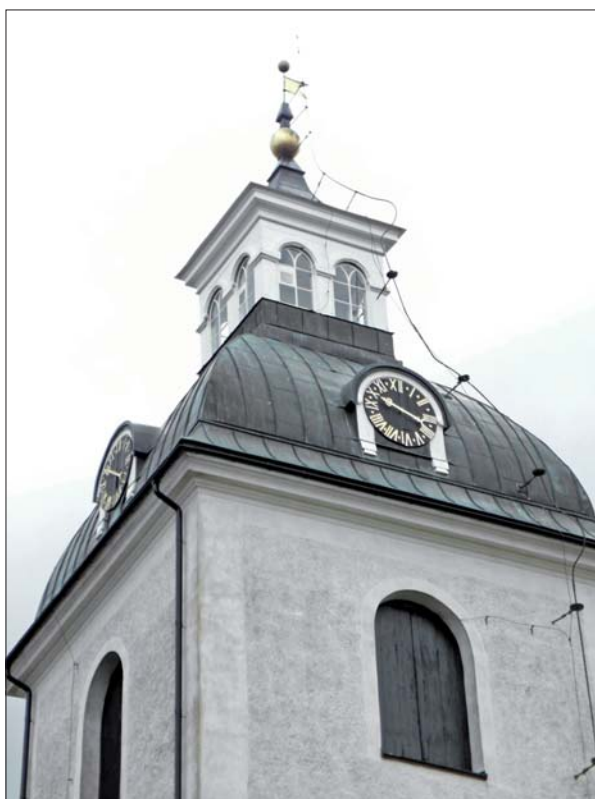
Lanterninen efter ommålning. Tornurens omfattningar målades med vit linoljefärg. Foto Östergötlands museum 2013.

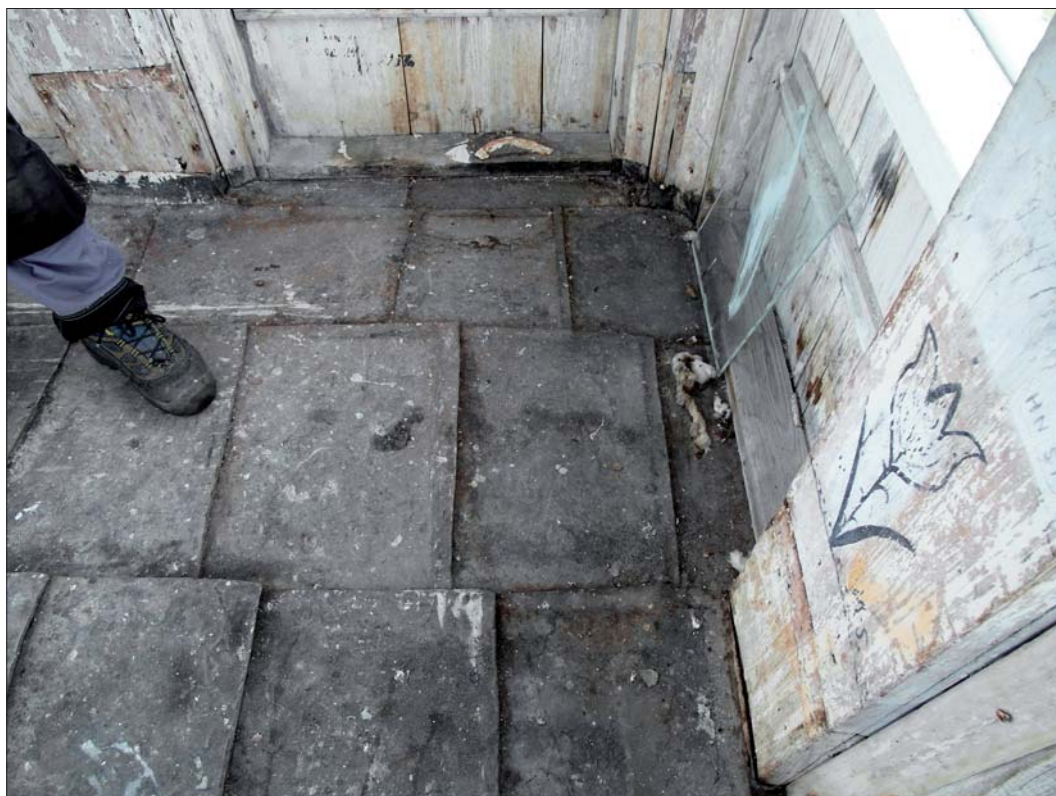
Det är oklart när lanterninens åtta, rundbågiga öppningar försågs med fönster. Troligen var de ursprungligen utan fönster. Lanterningolvet är täckt med svartplåtar i litet format, vilket också tyder på att gluggarna varit fönsterlösa.

Lanterninens golv är täckt med svartplåt. Foto Östergötlands museum 2013.
