S:T ANNA KYRKOÅRD

REPARATION AV KYRKOÅRDSMUR

S:T ANNA KYRKOÅRD
S:T ANNA SOCKEN
SÖDERKÖPINGS KOMMUN
ÖSTERGÖTLANDS LÄN

ANITA LÖFGREN EK

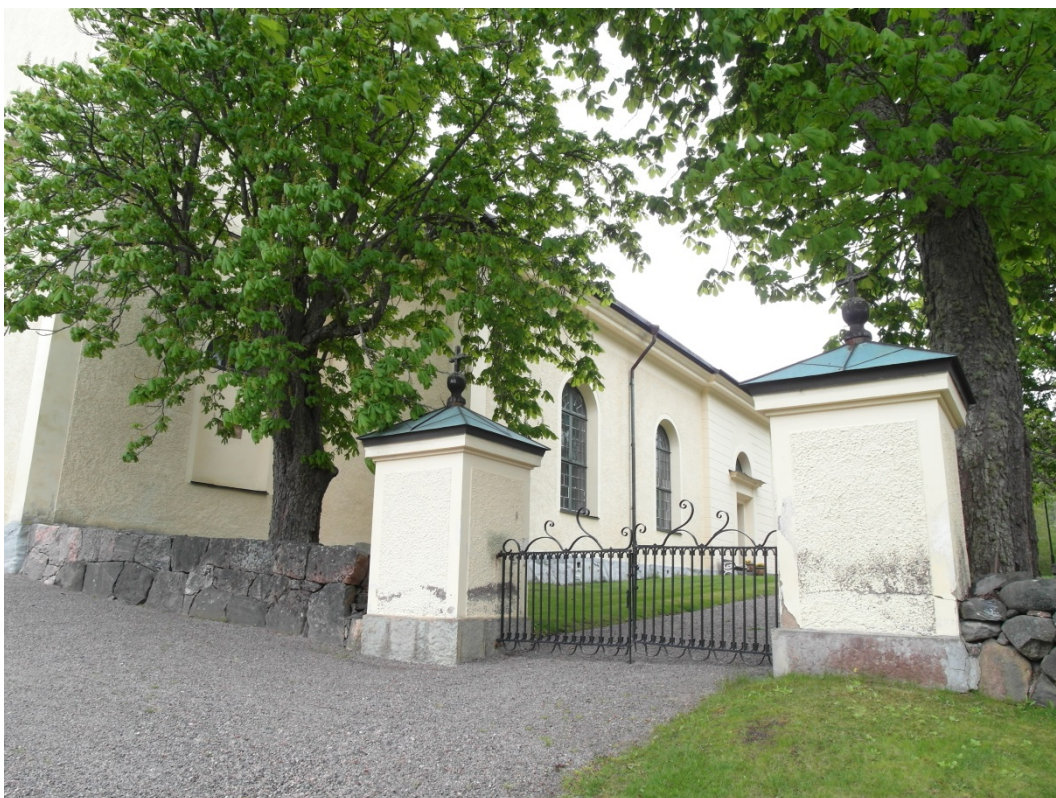
Fotografiet visar olika karaktär på murarna i anslutning till den södra västgrinden. Det är muren till höger om grinden som nu har åtgärdats.

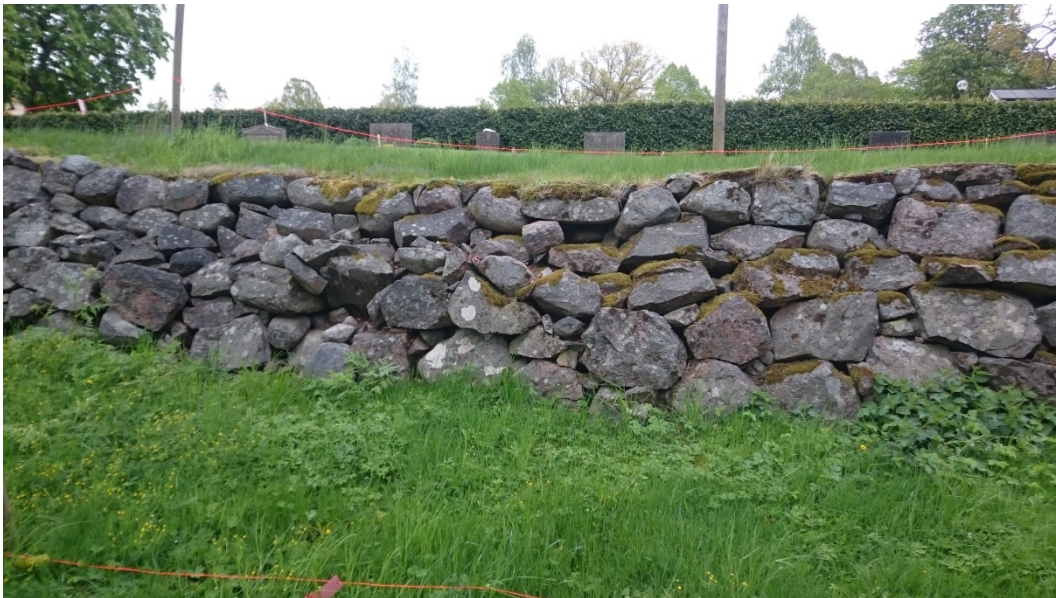
Entreprenörens bedömning var att skadan uppkommit genom att muren glidit ut med botten först. Skadorna har även medfört en del håligheter i markytan på kyrkogården.

Det skadade murpartiet. Foto Markmästarna.

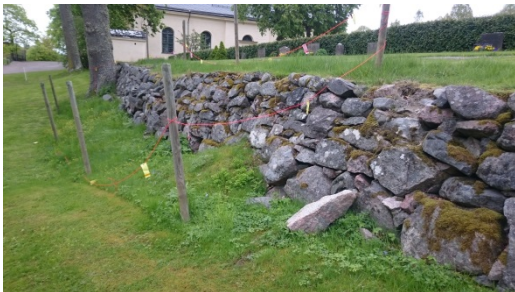
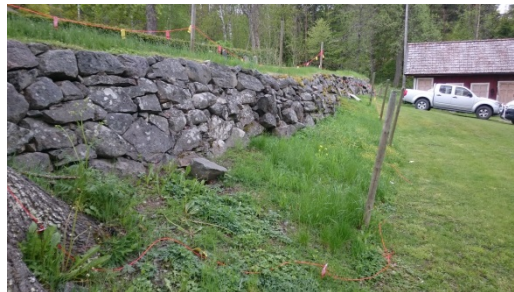
Muren från sydväst och nordväst. Foto Markmästarna.

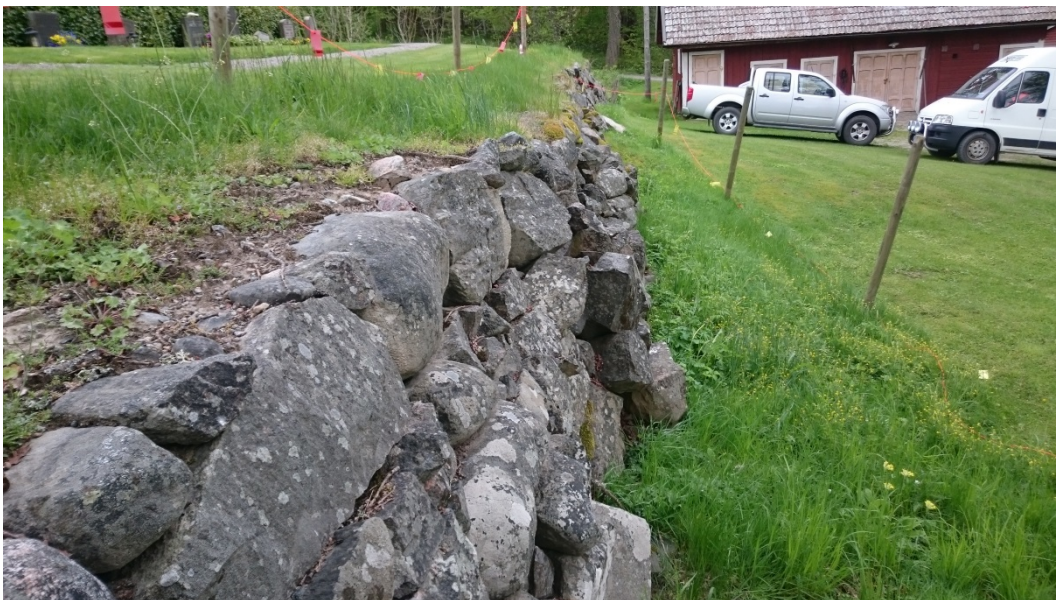
Muren har glidit ut. Foto Markmästarna.

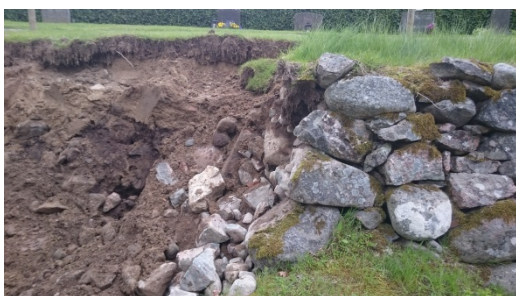
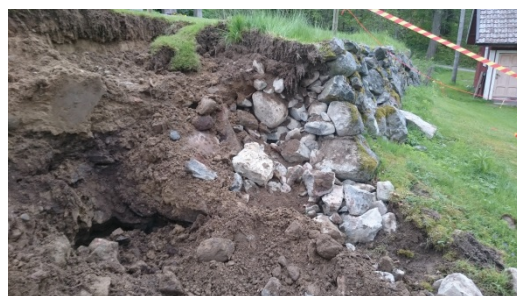
Själva muren är ca 0,5 m djup. Foto Markmästarna.

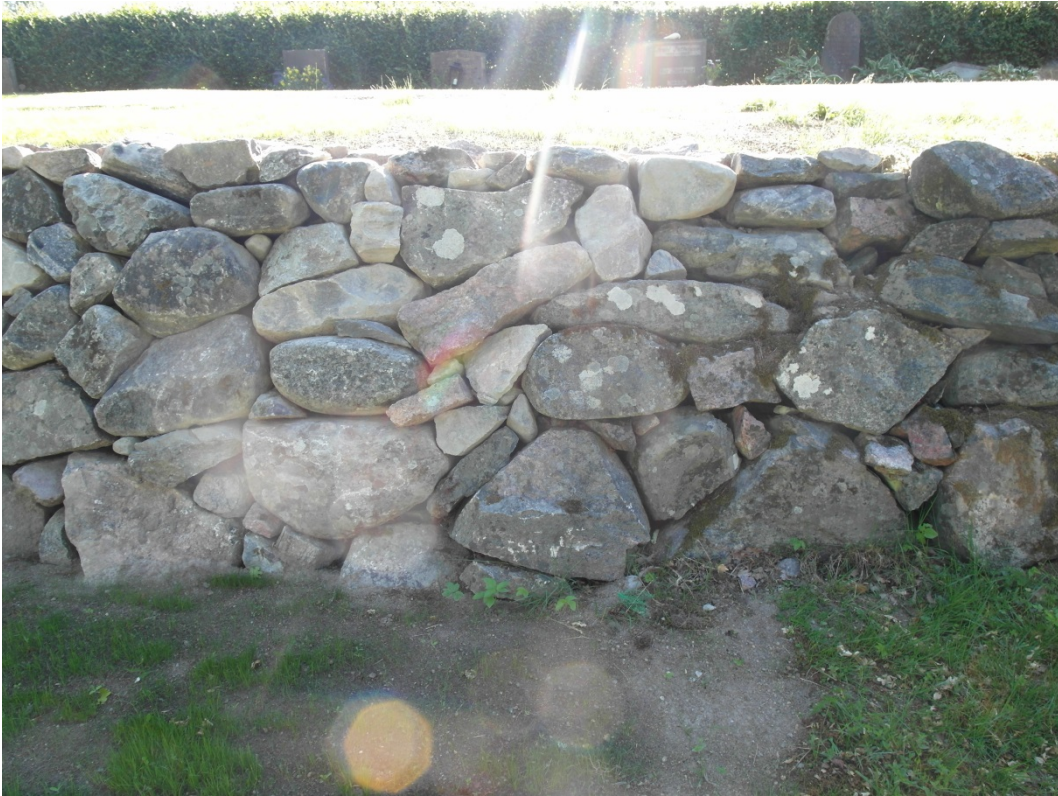
Skarv mellan omlagt parti och orörd mur.

Efter åtgärderna har muren bibehållit sin karaktär. Kvarvarande lava på den återlagda yttermanteln gör att det vid en första anblick är svårt att se gränserna för det omlagda partiet.

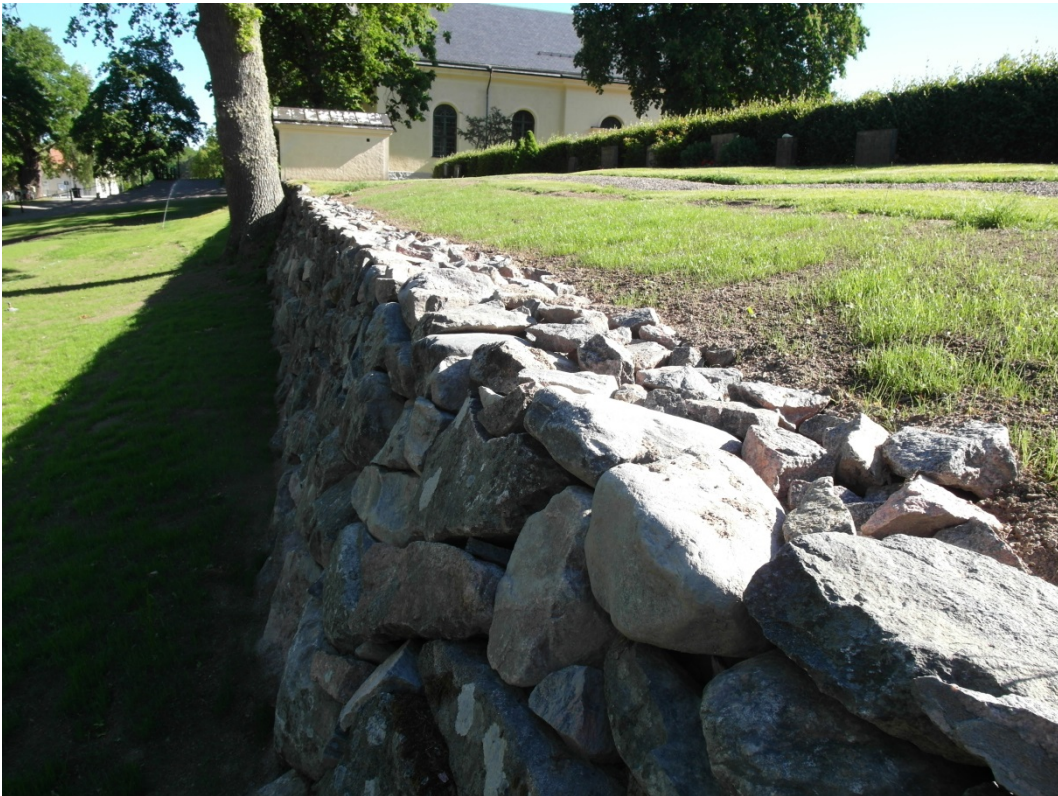
Omlagd mur från söder.

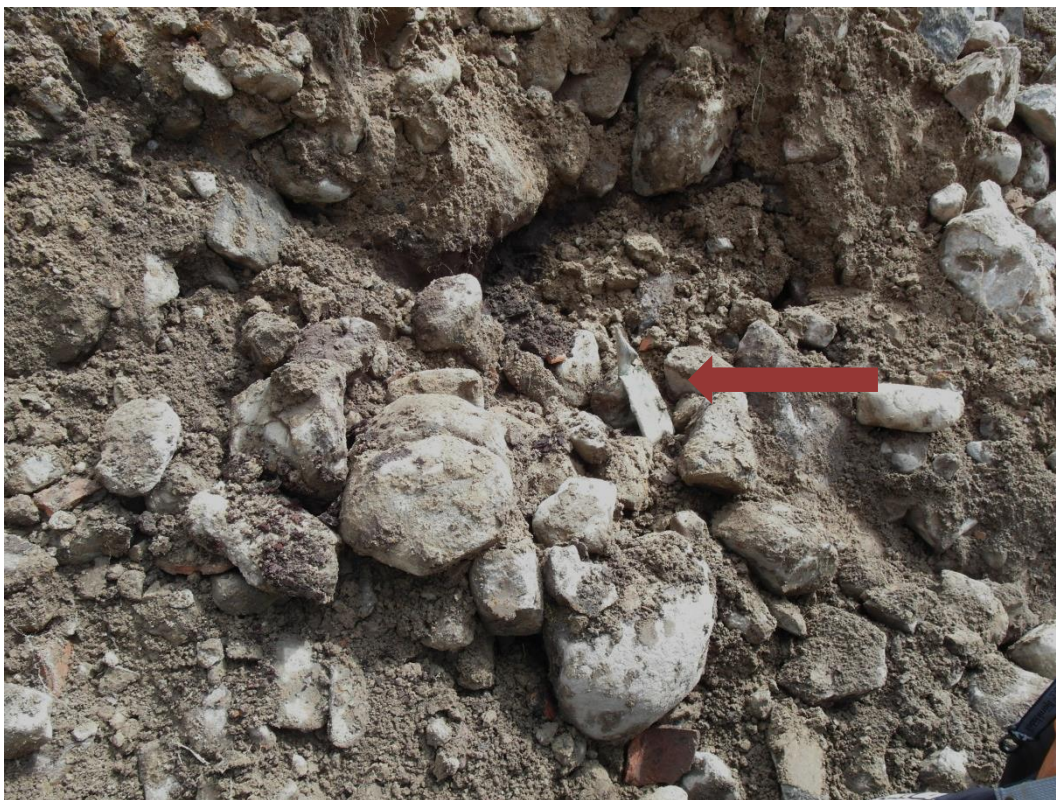
I fyllningen låg bl a en grön blomvas som kan tyda på att muren reparerats tidigare eller att vasen hamnat i något av de hål som bildats i marken, när muren glidit ut.
