ANTIKNVARISK MEDVERKAN

VETA KYRKA

OMLÄGGNING AV GOLV

VETA KYRKA
VETA SOCKEN
MJÖLBY KOMMUN
ÖSTERGÖTLANDS LÄN

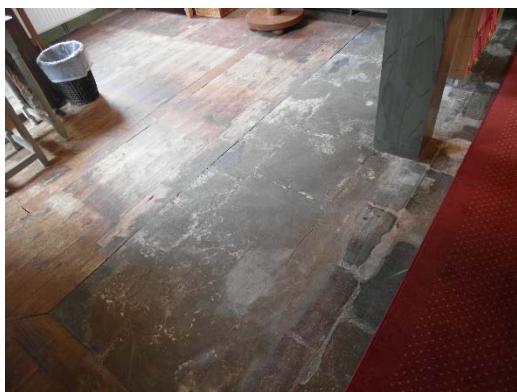
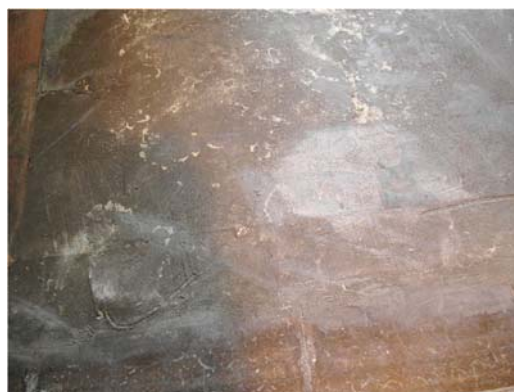
Under orgelläktaren hade man redan tidigare tagit bort en heltäckningsmatta. Både trägolv och kalkstensgolv behövde slipas för att få bort bl a limrester.

Under orgelläktaren slipades både kalkstens- och trägolv. Trägolvet behandlades med Osmo Oljebets, brun. Därefter lade man på Osmo Hårdvaxolja Originalet 3062, ofärgad matt.

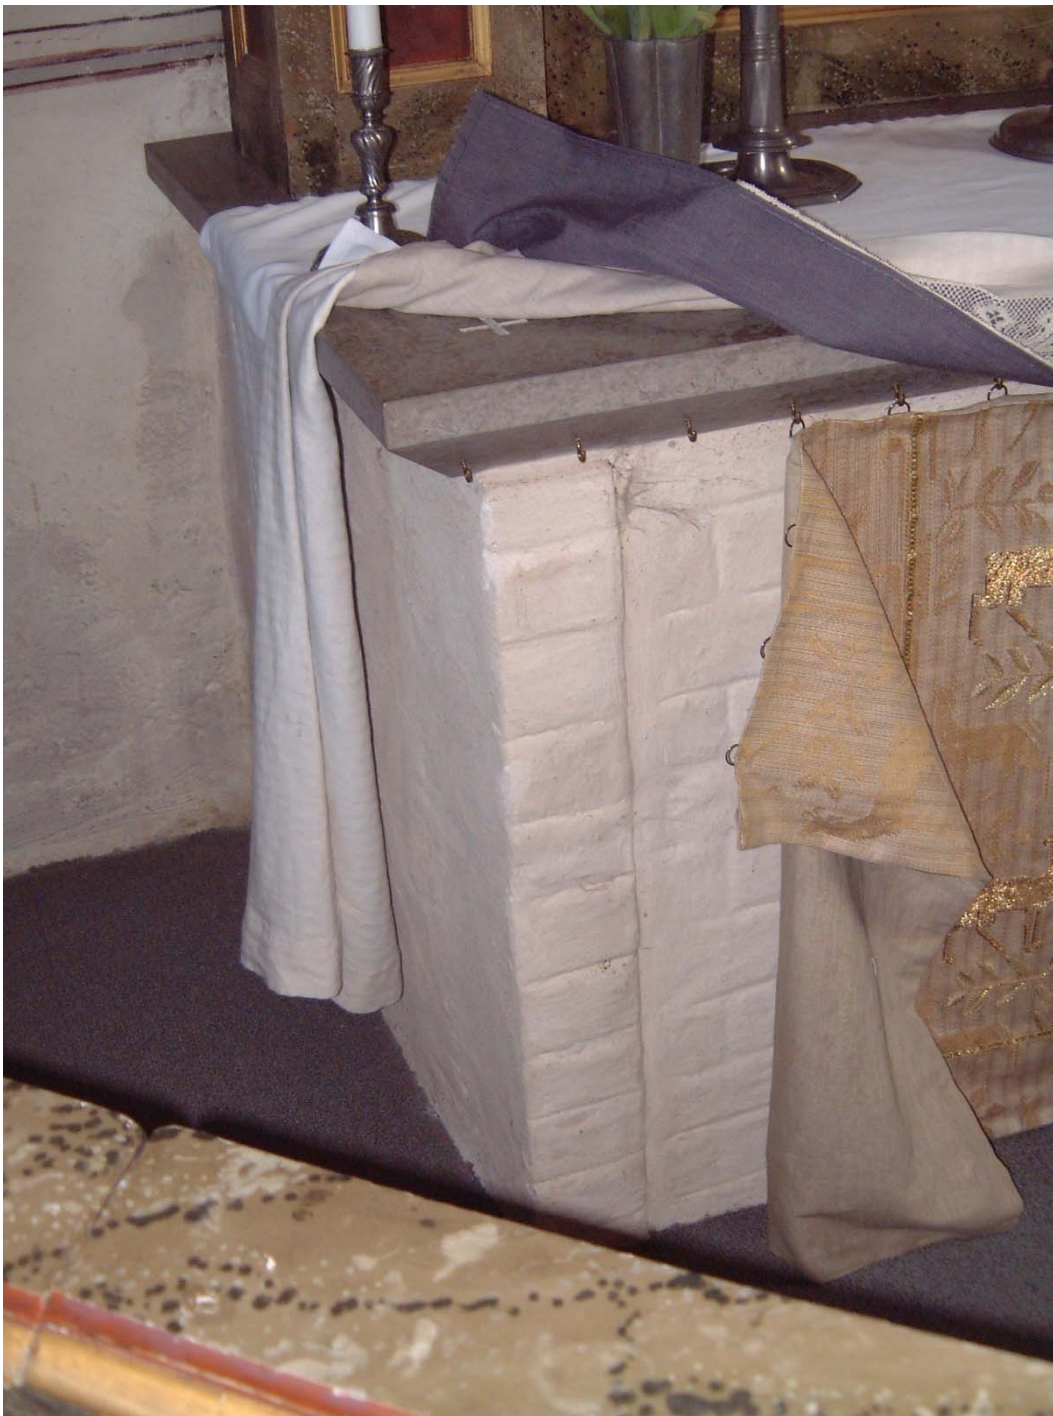
Golvet innanför altaret i norra korsarmen bestod av en heltäckningsmatta på spån-skiva som hade möglat. Golvet måste tas bort och församlingen önskade byta till ett kalkstensgolv. Under orgelläktaren hade man redan tidigare tagit bort en heltäckningsmatta och önskade nu slipa golvet för att få bort limrester m m.

Altaret gjordes om vid restaureringen 1973. Då lades även en heltäckande matta in innanför altarringen. I bildens framkant syns altarringens överliggare. Foto Östergötlands museum 2005.

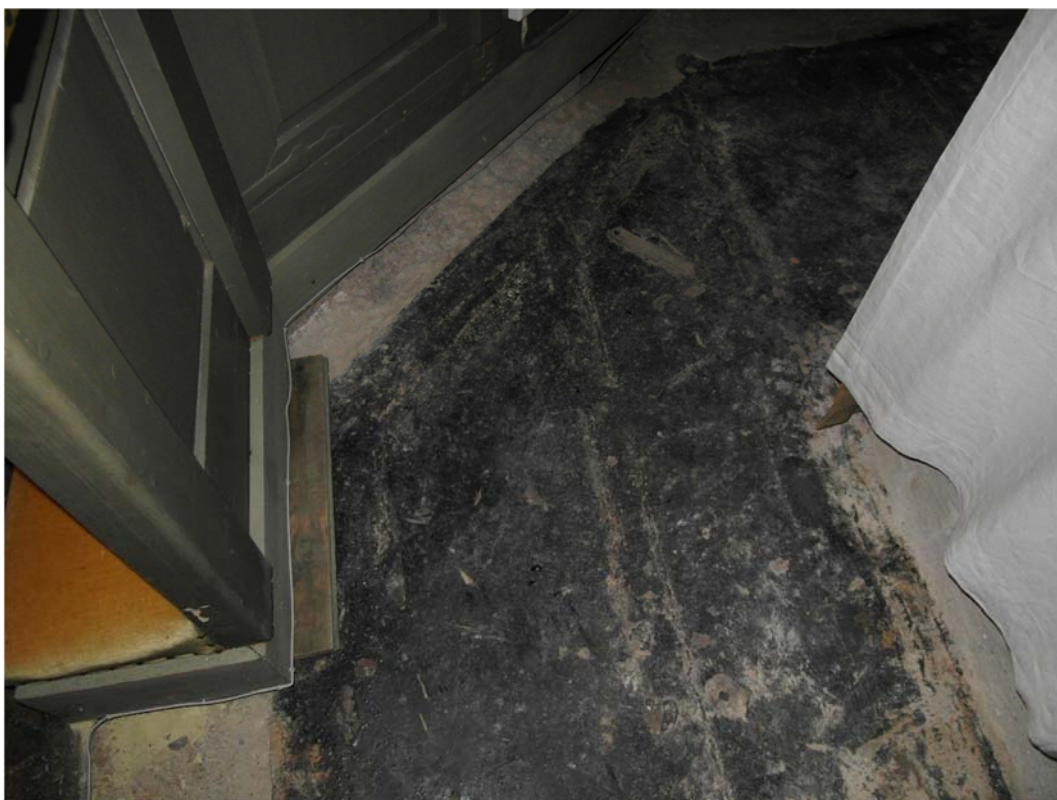
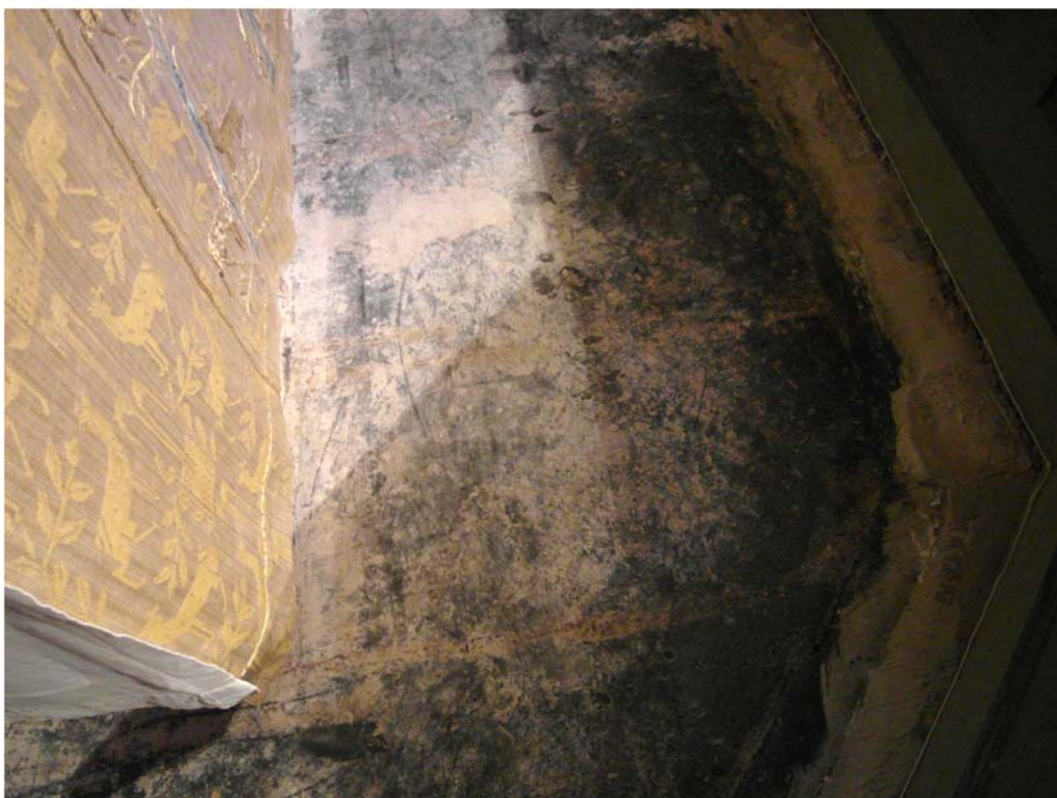
Textilmattan, som var limmad på en skiva, har tagits bort.

I arbetsbeskrivningen från renoveringen på 1970-talet står att befintligt golv av trä innanför altarringen ska tas bort och nytt trägolv samt textilmatta läggas in i nivå med kringliggande kalkstensgolv. Det nya trägolvet skulle ha minst 1” tjocklek och täckas av en textilmatta utan belagd baksida av märket Forshaga March eller liknande. När mattan nu revs bort visade det sig att det var en heltäckningsmatta med gummerad undersida och den var limmad på en ca 22 mm tjock spånskiva. Skivans underlag var avjämnat med brädlappar och bitar av spånskiva och själva underlaget bestod av betong med asfalt/tjära på. På det fanns rester av gult lim.

Den gamla golvbeläggnings revs av. Ny sten lades på en fiberförstärkt slipsats. Fiberförstärkningen ska göra att risken för krympsprickor minskar. Ny sten är gråbrun, finslipad kalksten från Borghamns Stenförädling AB. Plattornas storlek är 450x450x20, vilket motsvarar golvet i koret i övrigt.

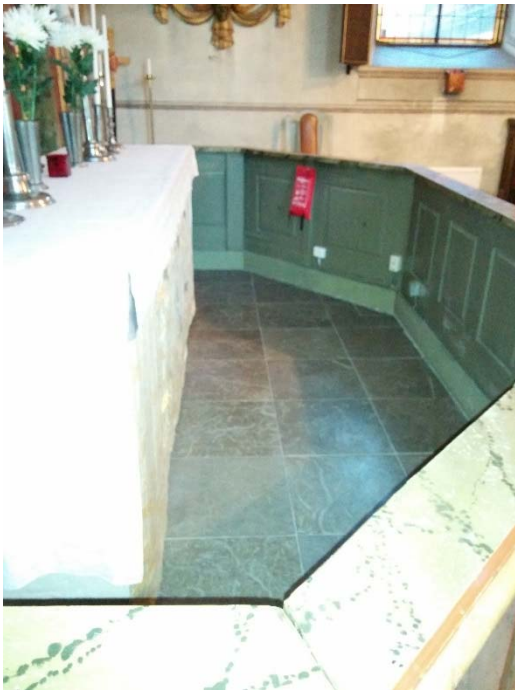
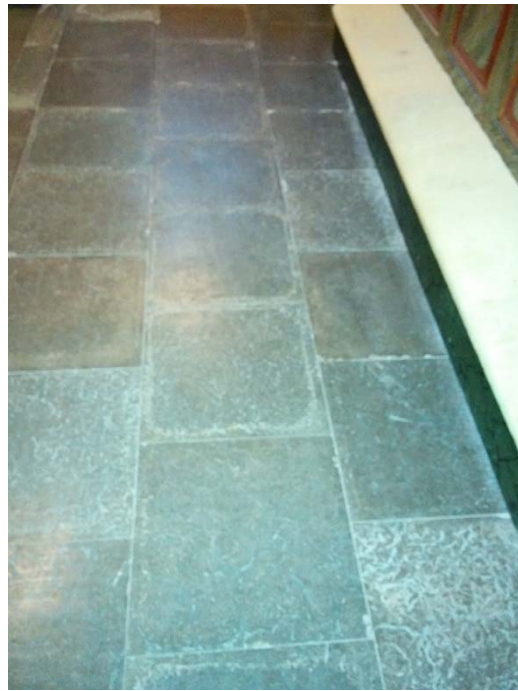
Det nya kalkstensgolvet har lagts och som jämförelse visar bilden till höger det befintliga golvet utanför altarringen.

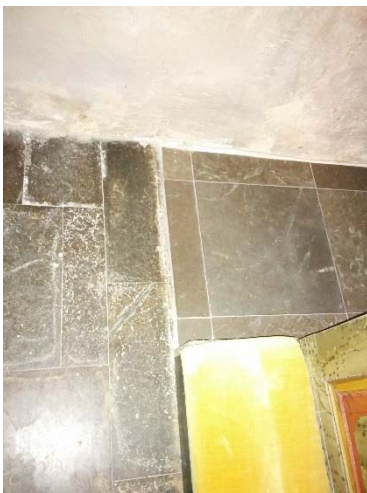
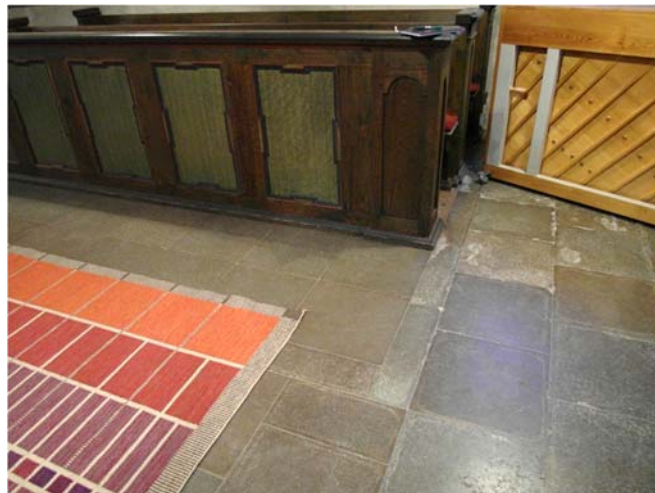
T v: Övergång mellan det nya golvet och befintligt golv. I bakgrunden syns norra väggen (korsväggen). T h: exempel på äldre stenarbete. Vid någon av 1900-talets renoveringar har bänkar tagits bort i norra korsarmen, se foto under Beskrivning och historik. En smal stenfris i golvet markerar detta.
