# Murfynd vid kyrkväggen

Rystad kyrkogård  
Rystad socken  
Linköpings kommun  
Östergötlands län

Antikvarisk kontroll

Rapport 43:2001

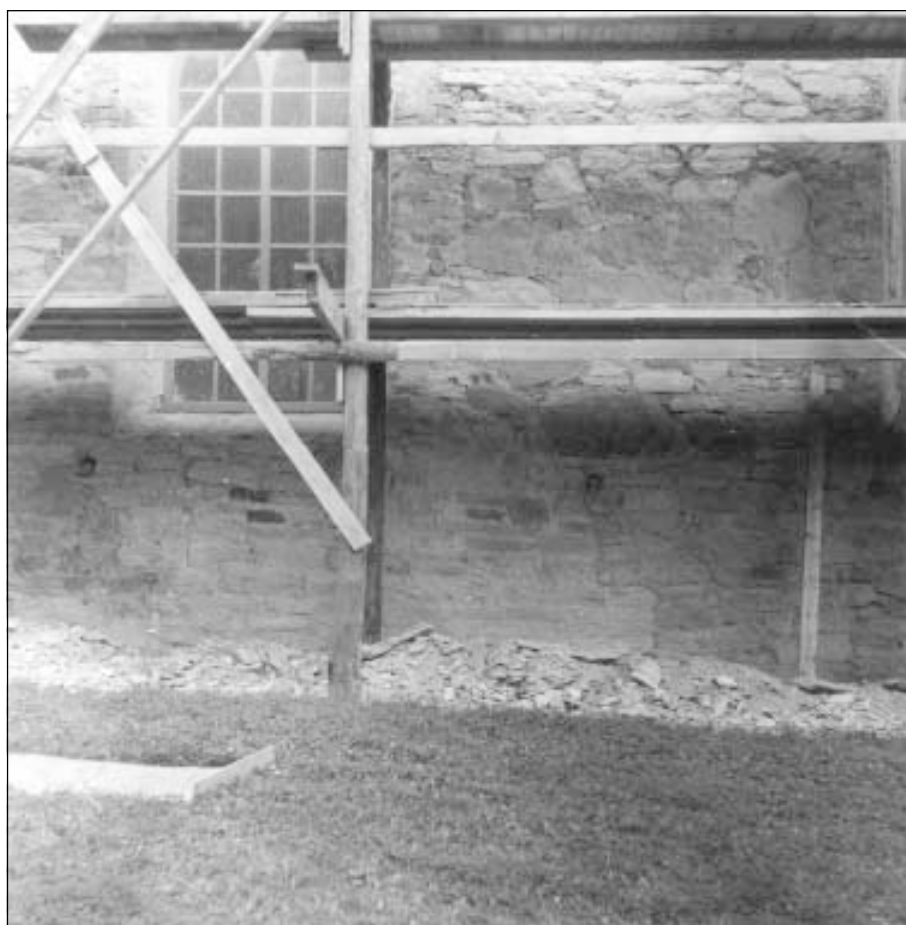
*Figur 3. Norra fasaden vid omputsningen som genomfördes 1961.  
Foto Gunnar Lindqvist, Östergötlands länsmuseum.*

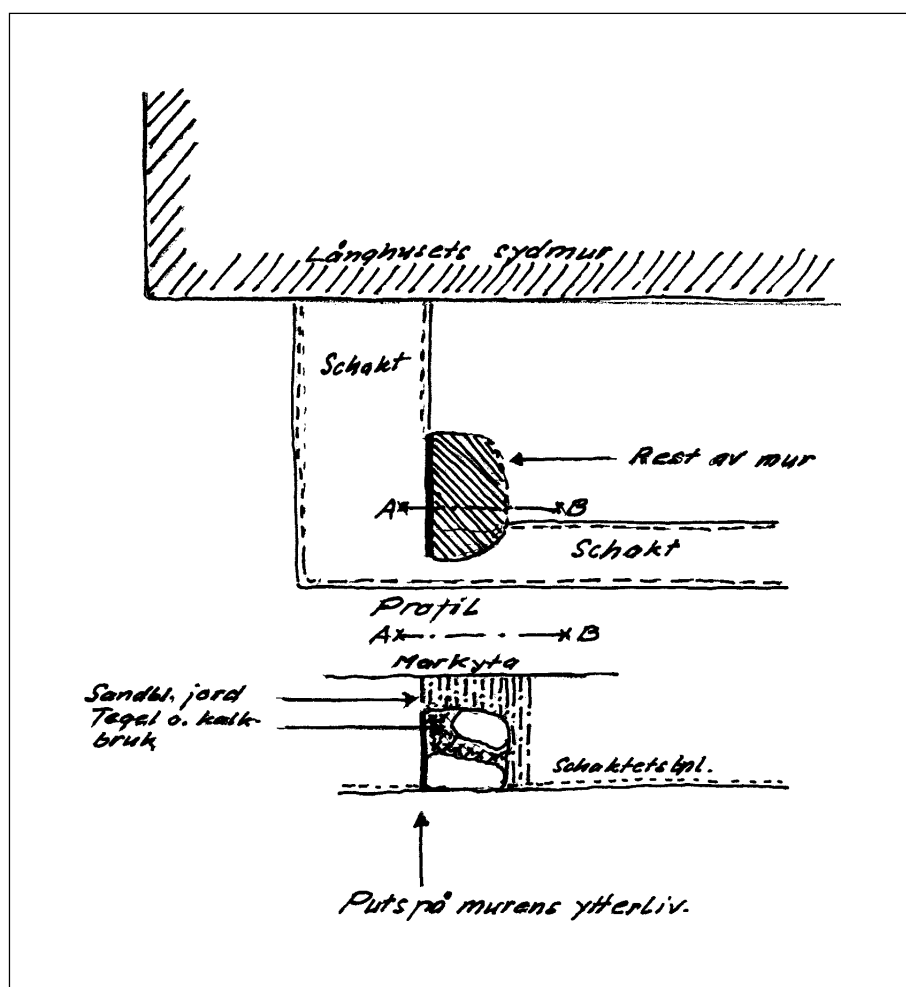
Figur 4. Plan och profilritning upprättade av Anders Lindahl vid ledningsgrävning 1971.

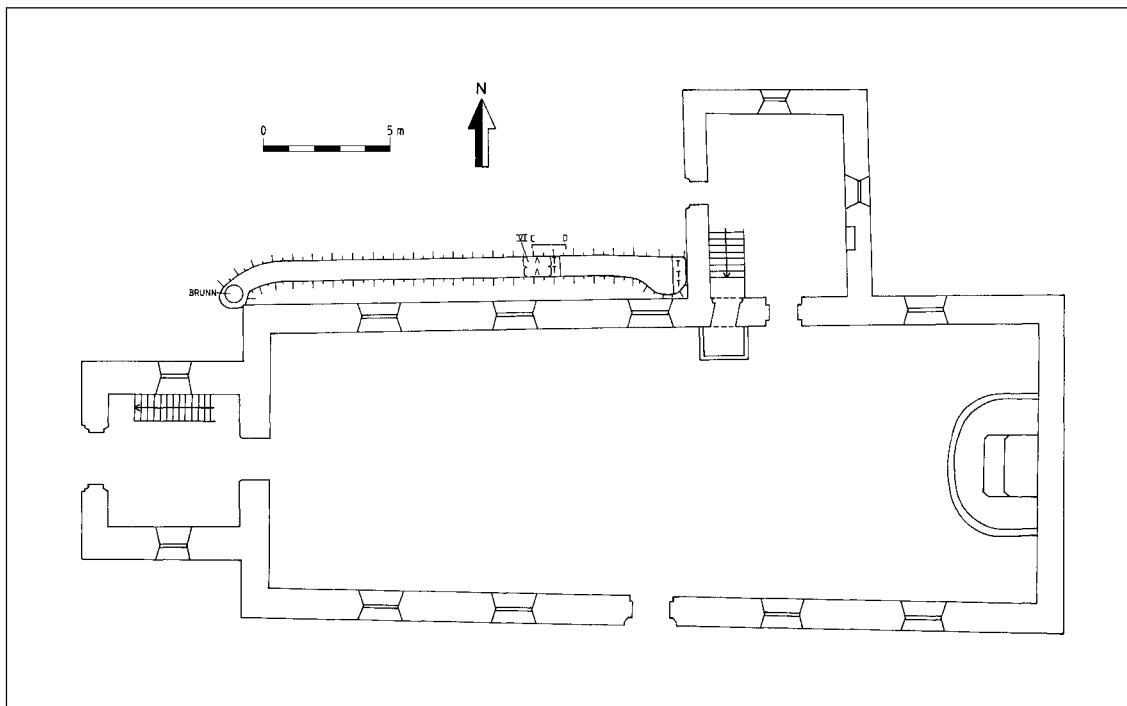
Figur 5. Översiktsplan med schaktets placering på kyrkogården och murlämningarnas läge markerade. Bokstäverna hänvisar till profilutsnittet i figur 7. Romerska siffror betecknar murbruksprov.

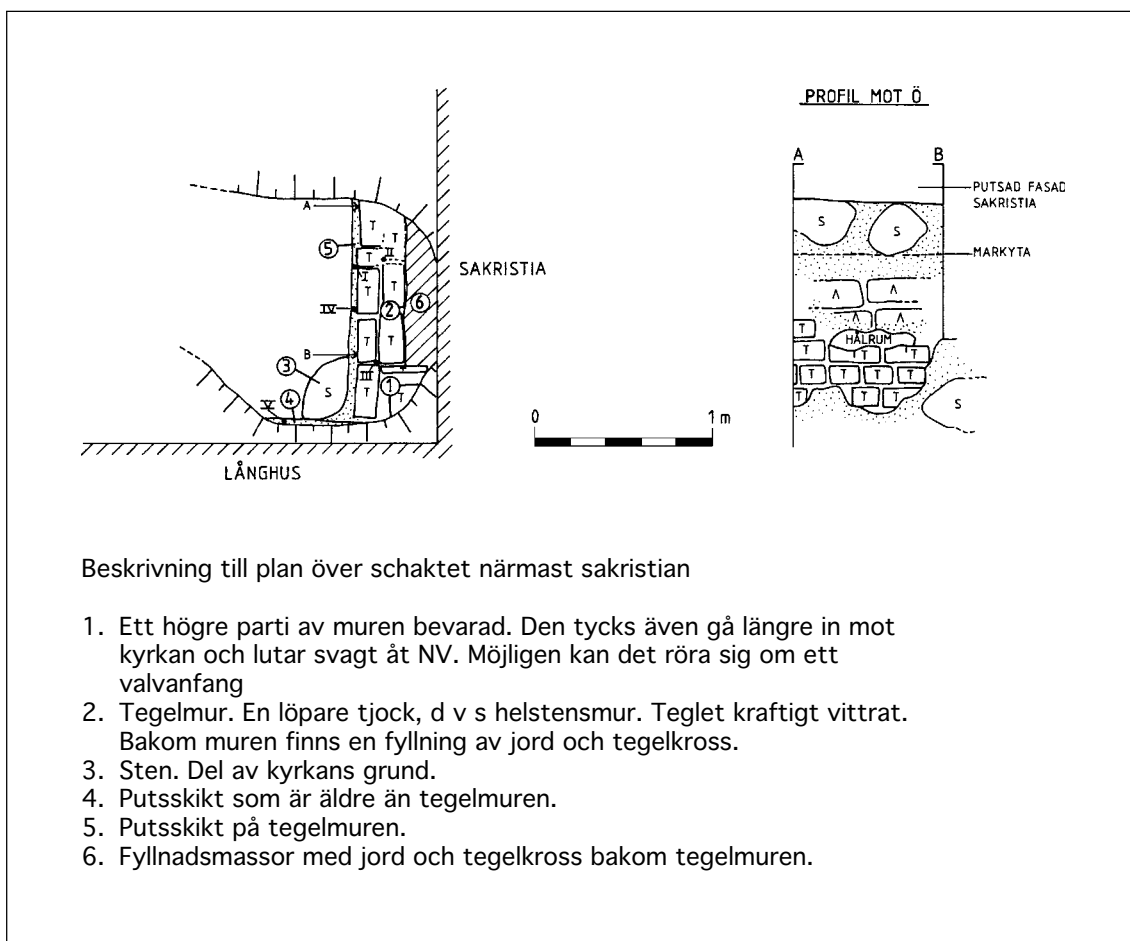
Vid den antikvariska kontrollen konstaterades att schaktet uppvisade två avsnitt med murrester. Det ena var placerat närmast sakristians västvägg. Det andra ca 5 meter längre åt väster. Totalt hade schaktet en längd på 17 meter. Schaktdjupet varierade mellan 0,6 och 0,8 m. Det sträckte sig från sakristians sydvästra hörn och ner till långhusets nordvästra hörn.

De påträffade murarna omfattade minst två skilda byggnadsetapper. En kraftig kalkstensmur representerade en äldre utbyggnad åt norr. Denna mur var klädd på insidan i ett senare skede med en tegelmur som var en sten tjock. I de övre tegelskiften finns ett anfang till ett tegelvalv. En liknande tegelmur återfanns invid sakristians västvägg.

Figur 6. Plan och profil över schaktet närmast sakristian. Bokstäverna betecknar var profilutsnittet är ritat, siffror inom cirkel hänvisar till beskrivningen ovan och slutligen romerska siffror betecknar de olika puts- och murbruksprover som tagits.

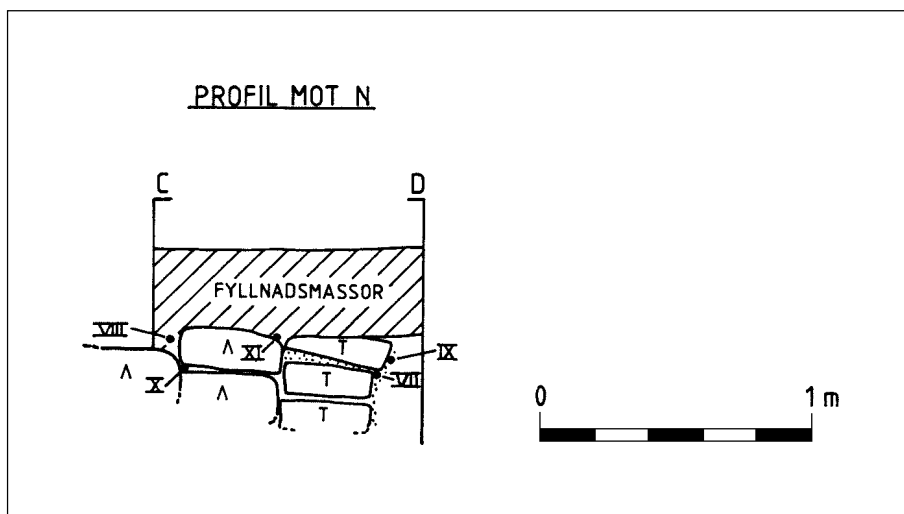
Figur 7. Profilutsnitt med kalkstens- och tegelmur.

Den andra fasen representeras av den ovan nämnda kalkstensmur som sträcker sig vinkelrätt ut från långhusets nordvägg. Muren löper i nordsydlig riktning tvärs över schaktet. Stenmaterialet, i den mån det går att avgöra i det begränsade schaktet, utgörs av kvaderhuggen kalksten utan särskild ytbehandling. Man kan i långhusets grund ana att denna mur går fram till kyrkvägen.

Det murbruk som kommit till användning (Murbruk typ A) vid murens uppförande är ett mycket ljus, närmast vitt, kalkrikt bruk av äldre karaktär. Brukets utseende är enhetligt. Bruket ger ett tätt och välblandat intryck. Det är fett, mjöligt och färgar av sig. Kalkpastan tycks vara mycket homogen. Ballasten är jämnt fördelad och mycket finkornig. Ballastkornen överstiger sällan 1 mm. I bruket förekommer rikligt med gräddvita kalkklumpar, vars storlek varierar mellan 1 och 4 mm.

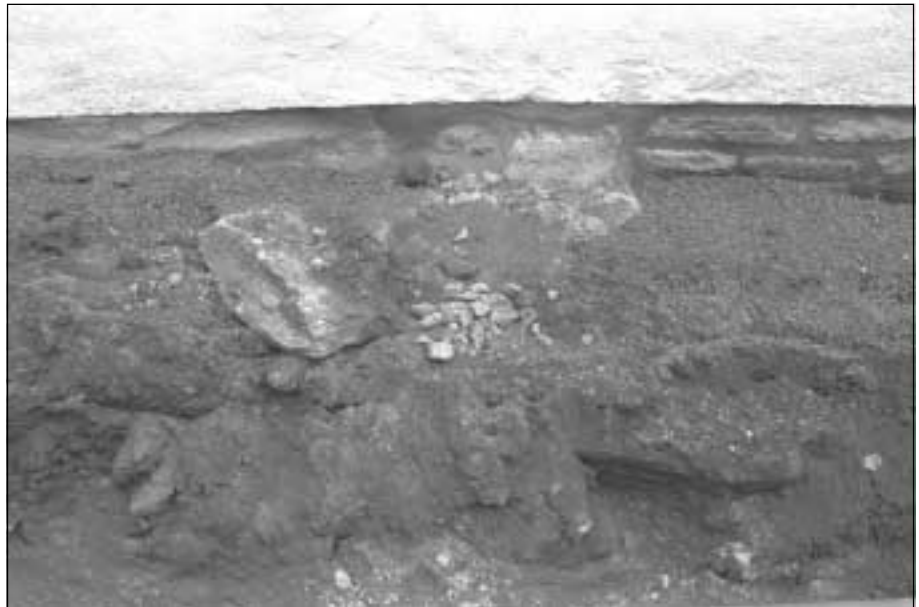
*Figur 9. På bilden ser man hur kalkstensmuren tycks fortsätta in i grunden på den nuvarande kyrkan. Foto författaren.*
