Rapport 2008:73

Stormskadeinventering

Kompletterande skadeinventering av fasta fornlämningar efter stormarna Gudrun och Per

Linköpings, Mjölby, Motala, Norrköpings, Söderköpings,
Vadstena och Åtvidabergs kommuner kommun
Östergötlands län

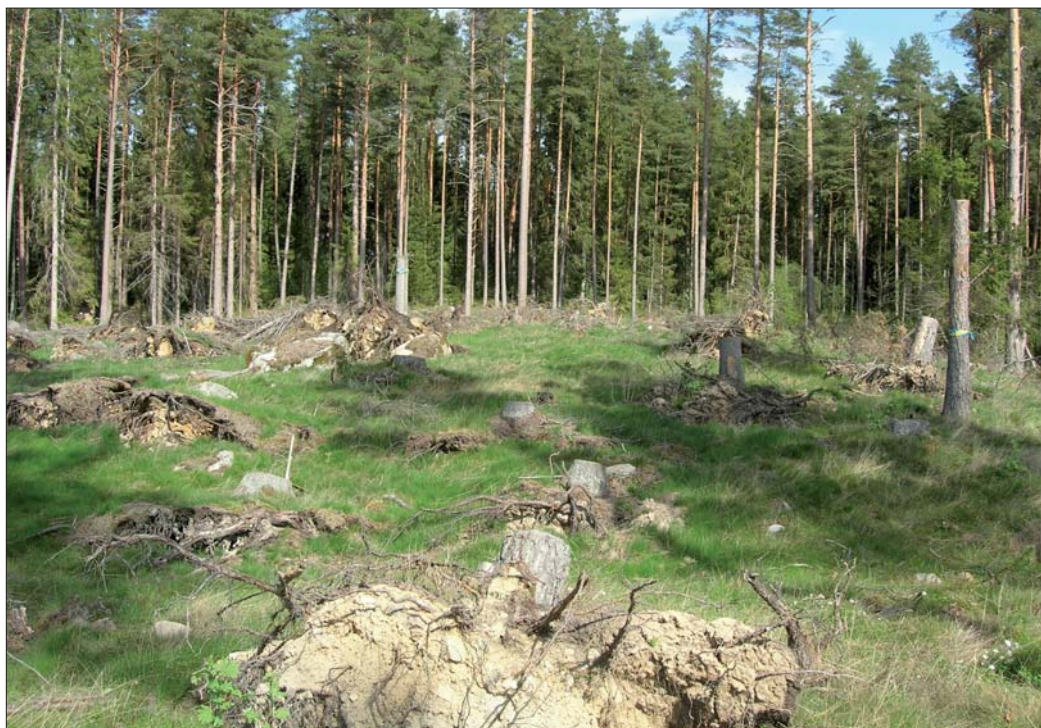
Figur 3. Gravgruppen RAÅ 25, Törnevalla sn sedd från V. Inom fornlämningsmarkeringen iaktogs ca 20 rotvältor av tall och gran som dragit upp stora mängder sand. 3 av de 4 sten-sättningarna inom området hade skadats av rotvältor men den efterföljande upparbetningen hade skett utan vidare uppkomna skador. Dock var fornlämningsområdet nyligen planterat vid besiktningstillfället med plantor även på gravarna. Foto ÖLM.

Slaka 228:1	Stensättning	Ej återfunnen.
Törnevalla 25:1-4	Stensättning	Stensättningarna belägna på stormhygge. Inom gravfältsmarkeringen är ca 20 rotvältor av tall och gran varav en del halft tillbakafallna. I kanterna på nr 1, stensättning, är 3 större rotvältor och direkt utanför den NV kanten 1 stor rotvälta. Samtliga har dragit upp större stenar och stora mängder jord. På nr 2, stensättning (?), är 2 mindre rotvältor av gran och en stor rotvälta av tall i den NÖ kanten, vilken orsakat en djup blotta. På nr 4, stensättning (?), är 2 rotvältor av tall. Nr 3, stensättning (?), inga stormskador. Inget av arkeologiskt intresse kunde iaktas i rotvältor eller i blottor. Vid besiktningstillfället var samtliga stammar upparbetade utan iakttagbara skador. Området var nyligen planterat med plantor på gravarna och inom hela gravfältsmarkeringen.
Törnevalla 32:1	Gravfält (ca 50)	Inom gravfältets N del är ett fåtal rotvältor av gran och tall. En mindre rotvälta är belägen i kanten av stensättning men har ej orsakat nämnvärd skada. Utanför gravfältets SV kant är ett fåtal rotvältor som dragit upp stora mängder jord och orsakat djupa blottor. Inget av arkeologiskt intresse kunde här iaktas.

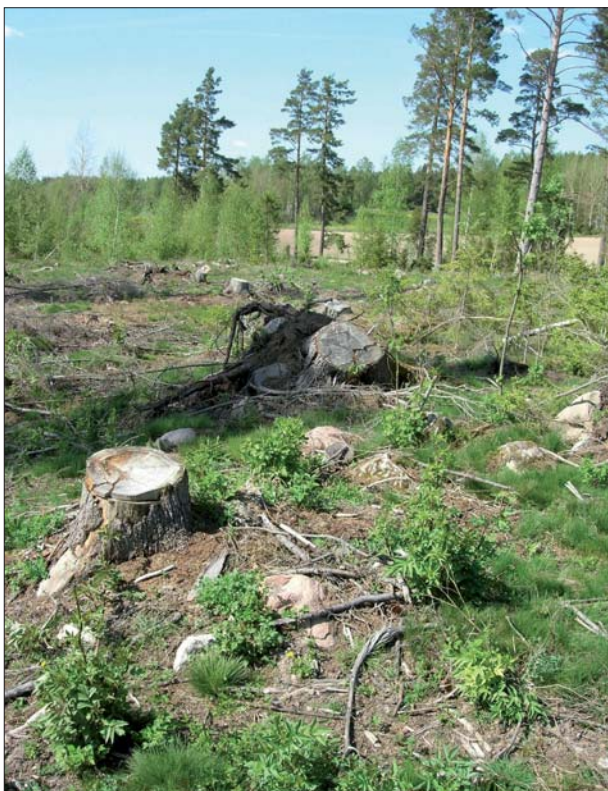
Figur 5. Stormskadad del av stensträngssystemet RAÄ 190, Rystad sn, från SÖ. På en av stensträngssystemets inhägnader konstaterades omkring 10 rotvältor av grovstammig gran, varav några tillbakafallna, som dragit upp och rubbat stora mängder sten och jordmassor. Läge nr 1, fig 7.

Rystad 190:1	Hägnadssystem (Stensträngssystem)	Hela stensträngssystemet N om väg E4 skadebesiktat. Delar av det i NÖ belägna systemet beläget på mindre stormhygge. Den NV av de två inhägnaderna här ställvis svårt skadad av ca 10 rotvältor av grovstammig gran som dragit upp och rubbat stora mängder sten och jordmassor. I de närbelägna strängarna NÖ och Ö härom iaktogs ca 5 rotvältor av gran som även de orsakat skador på fornlämningen. Enstaka rotvältor av gran även belägna på den del av systemet som löper närmast parallellt med väg E4, N om denna. I Ö änden av den längst i N belägna strängen i Ö-V riktning, 40-50 m S om grusväg, iaktogs 0,3-0,5 m dj körspår efter skogsmaskin (NNÖ-SSV). Körningen har orsakat kraftiga tryckskador. Övriga delar av nämnda stensträng belägen i tät granplantering.
Rystad 216:1-3	Stensättning	Inga iakttagbara skador. Belägna i tät granplantering.
Slaka 81:1	Gravfält (ca 25)	Inom gravfältet är ca 5 rotvältor. En rotvälta av gran berör stensättning i gravfältets V del. Rotvältnen har dragit upp och rubbat en del större stenar i lämningens VSV kant.

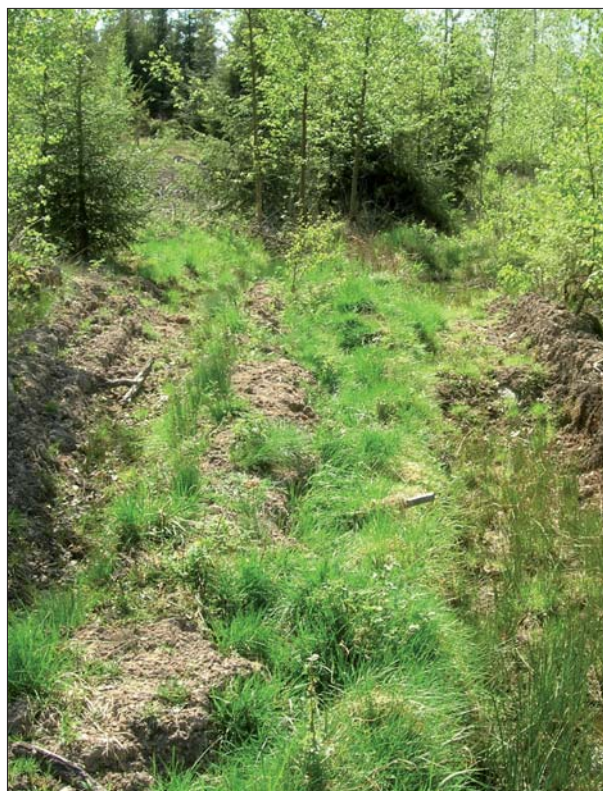
Figur 6. Del av stensträngssystemet RAÄ 190, Rystad sn, beläget invid igenväxande granplantering som tryckskadats av körning med skogsmaskin. Stensträngen är belägen i bildens mitt och urskiljbar som en förhöjning över vilken spåren löper i NNÖ-SSV riktning. Bilden tagen från NNÖ och illustrerar skogsmaskinens påverkan på fornlämningar vid dålig bärighet. Läge nr 2, figur 7.
