Öna 1:2, Skomakarbostället

Renovering av golv samt byte takbrädor

Öna 1:2
Linköpings kommun
Östergötlands län
Klara Johansson

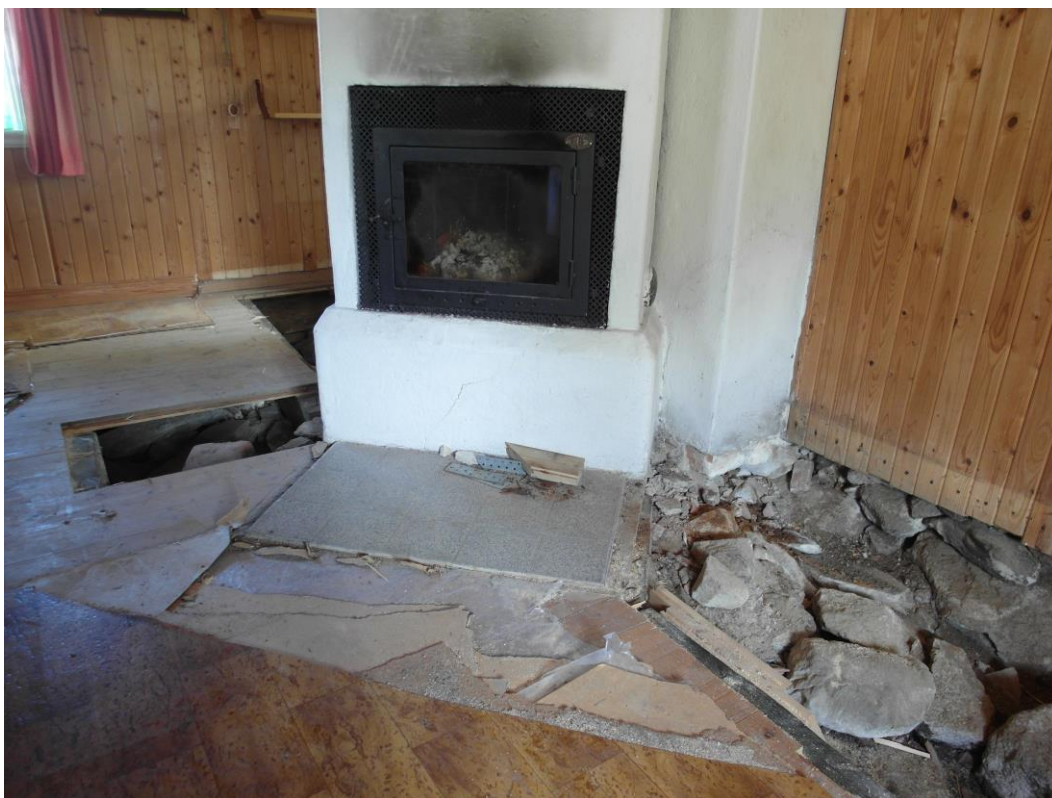
Fukt- och luktproblem från golvet har länge varit ett problem i bostadshuset. Golvet i köket åtgärdades för ett antal år sedan, men nu var det aktuellt att åtgärda fuktproblemen i stugrummet. Vissa rötskador kunde ses, golvet sviktade och det oisolerade golvet ligger direkt på golvbjälkarna som i sin tur ligger direkt mot mark. Kalldrag är ett problem. Ytterligare problem var även att möss tog sig in genom springorna i golvet mot murstocken.

Före åtgärder: Golvet rivet på de två ställen i rummet mest skador noterats.

- Del fuktskadade delen av golvet bröts upp och mark frilades för inspektion
- Skadade golvbjälkar (vilka ligger direkt mot mark) ersattes med nya av gran. De nya bjälkarna kom från egen skog i kulturresevatet: nedtagna, sågade och torkade för att användas till en lada inom Öna-reservatet.
- Viss jord- och stenmaterial tog bort från marken för att försöka skapa mer luft mellan golv och mark
- För att försvåra för mössen att ta sig in, fylldes ett mindre utrymme närmast murstocken med lecakulor (markduk i botten)
- Golv lades av spontad gran, inköpt på Tinnerholms Byggvaror i Motala
- Plastmatta lades inte tillbaka för att på så vis skapa luftigare klimat och för hoppningsvis minska fuktproblem från marken
- Nock- och vattbrädor revs och ersattes med nya i furu, nockbrädor 195 mm breda och vattbrädor 120 mm. Material från Tinnerholms Byggvaror i Motala

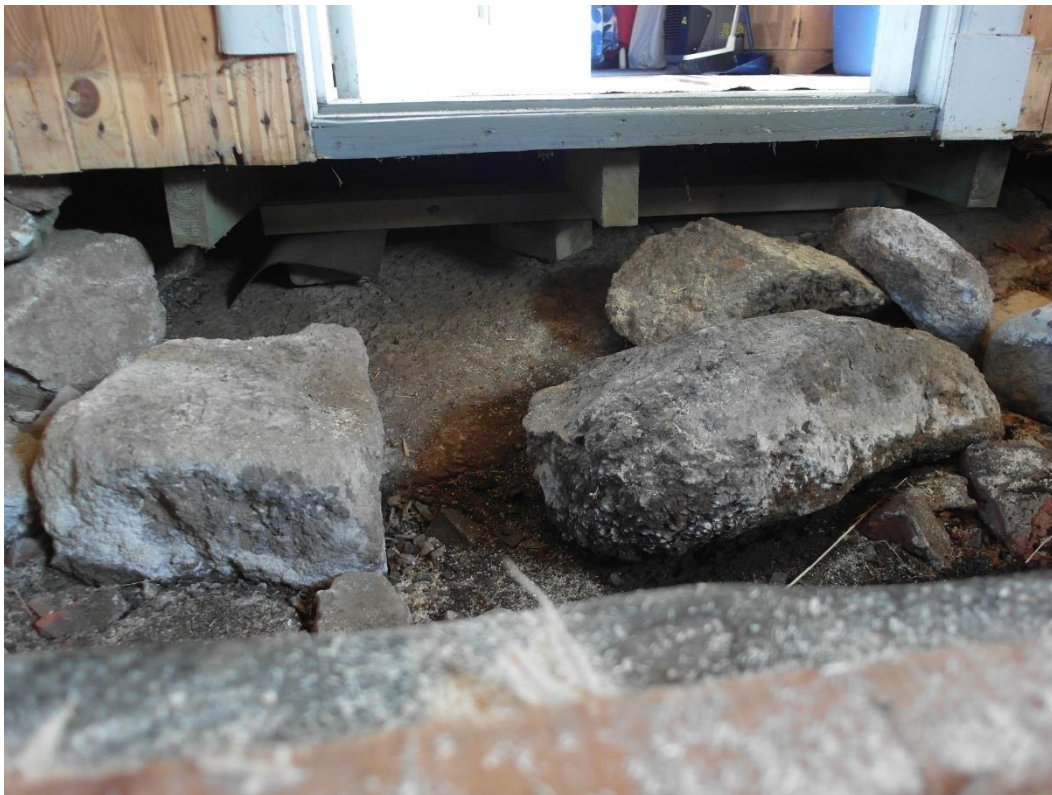
Före åtgärder: Berg, stenmaterial och jord ligger nära golvnivån.

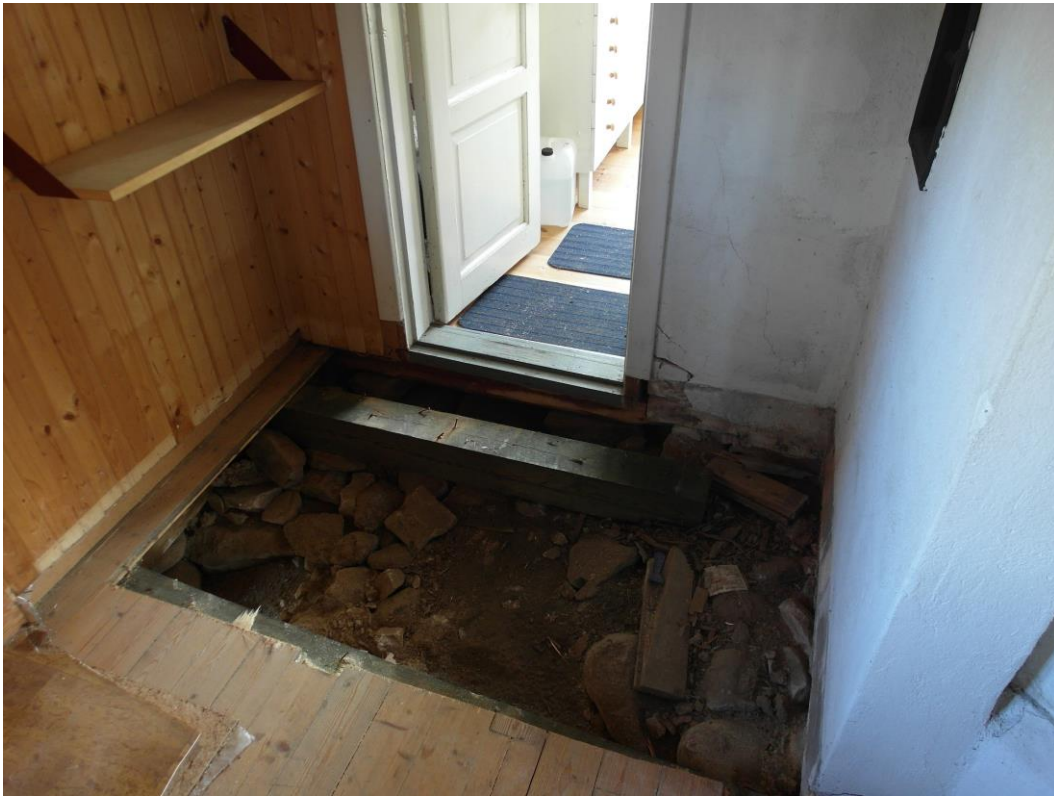
Före åtgärder: Riven del av golvet mot köket och murstock.

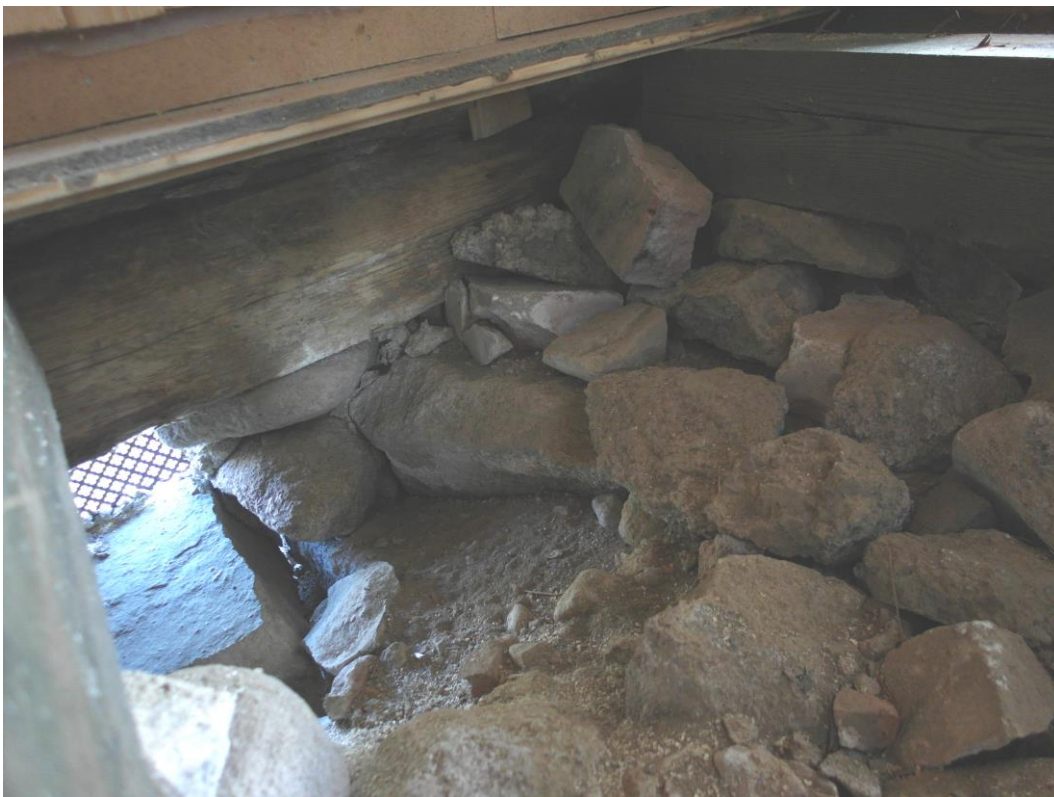
Före åtgärder: Syllen ligger direkt mot sten och mark.

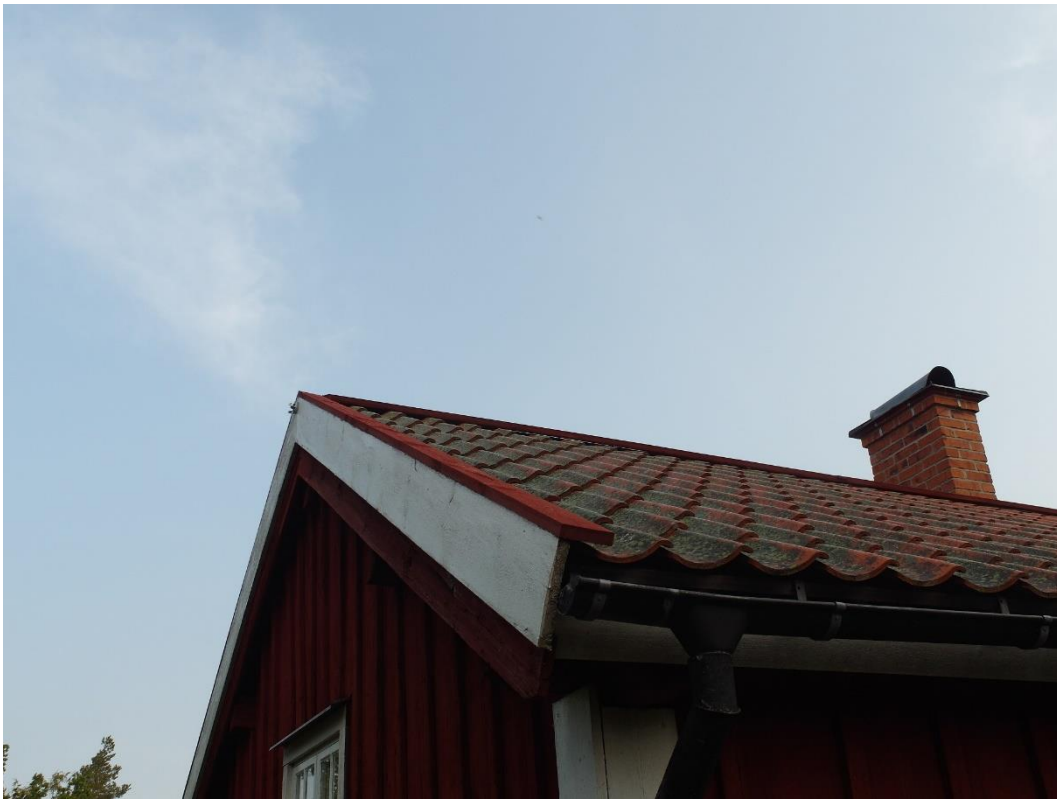
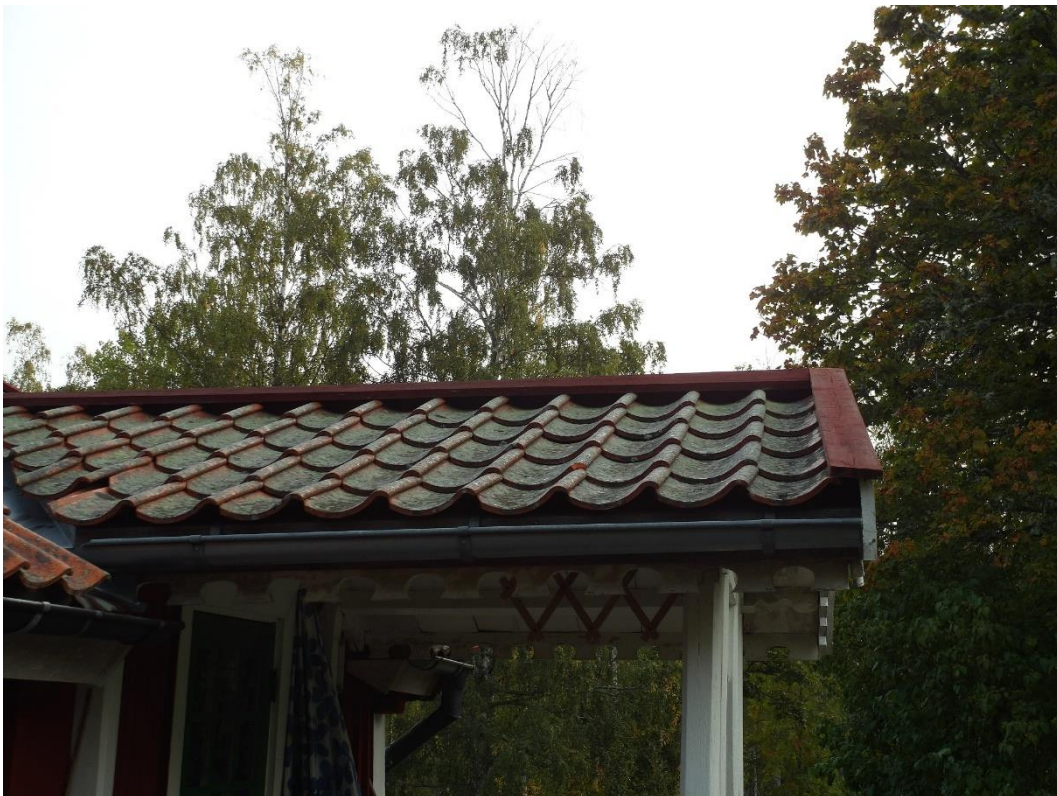
Nuvarandenock- och vattbrädor var delvis uttjänta och med viss rötskada.

Tak före och efter åtgärder. Alla vatt- samtnockbrädor ersattes med nya.
