ANTIKVARISK MEDVERKAN

KISA KYRKOÅRD

RENOVERING AV BOGÅRDSMUR

KISA KYRKOÅRD
KISA SOCKEN
KINDA KOMMUN
ÖSTERGÖTLANDS LÄN

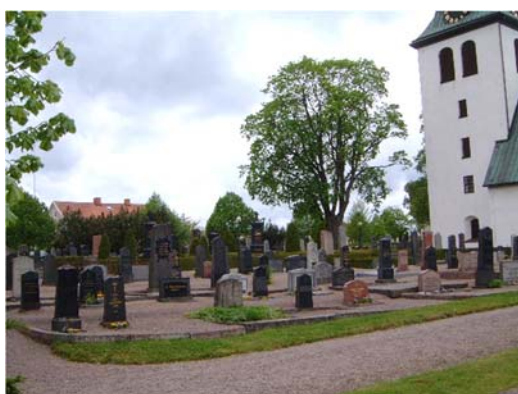
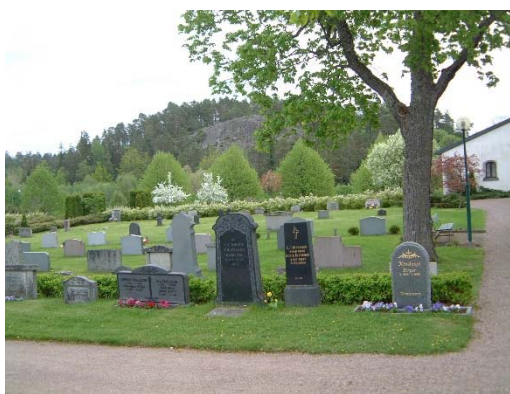
Karaktären på den äldre kyrkogården i Kisa varierar. Söder och öster om kyrkan är kyrkogården grustäckt och gravarna är ofta omgärdade av häckar eller stenramar. Norr om kyrkan är kyrkogården omlagd med gräs och det är sparsamt med häckar. Enstaka rygghäckar förekommer. Foto Östergötlands museum 2002.
