S:T ANNA KYRKOÅRD

REPARATION AV KYRKOÅRDSMUR

S:T ANNA KYRKOÅRD
S:T ANNA SOCKEN
SÖDERKÖPINGS KOMMUN
ÖSTERGÖTLANDS LÄN

ANITA LÖFGREN EK

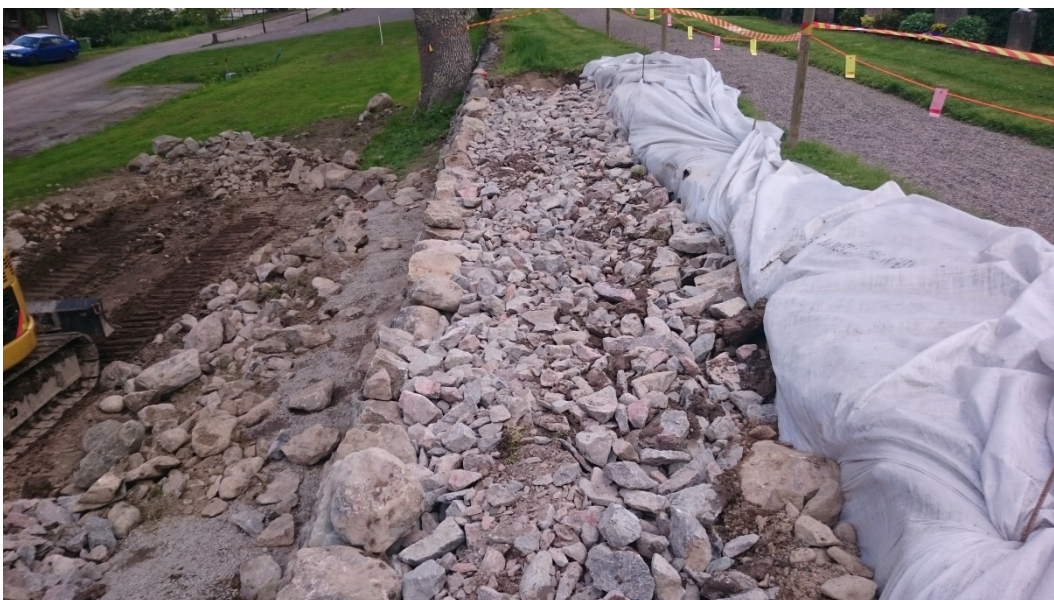
Foto Markmästarna.

En mursträcka på ca 14 m åtgärdades. Yttermanteln plockades ner, markfast sten fick ligga kvar, och marken bakom muren grävdes ur. Själva muren är ca 0,5 m djup och fyllningen bakom är en blandning av jord och sten. En markduk lades mellan jorden och den nya fyllningen. Befintlig fyllningssten lades tillbaka och kompletterades med friktionsmaterial – större dimensioner i botten och allt mindre dimensioner högre upp. Mark och murkrön har återställts.
