ANTIKNVARISK MEDVERKAN

VETA KYRKA

OMLÄGGNING AV GOLV

VETA KYRKA
VETA SOCKEN
MJÖLBY KOMMUN
ÖSTERGÖTLANDS LÄN

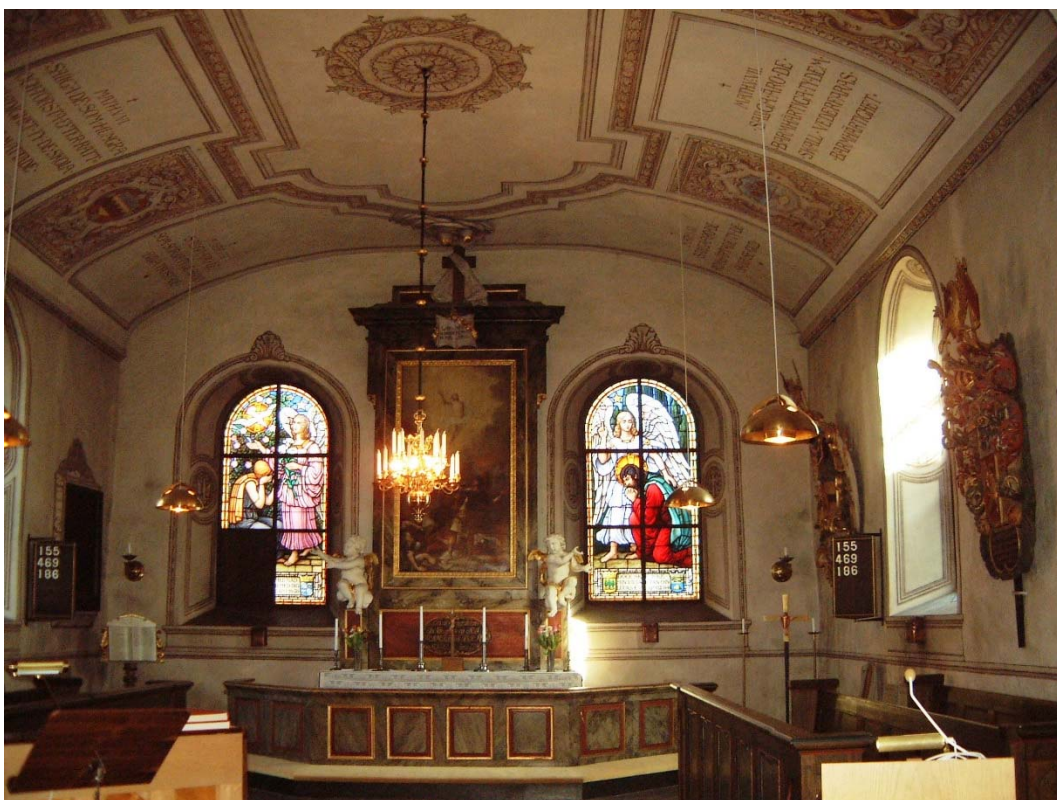
Norra korsarmen. Foto Östergötlands museum 2005.

Golvet innanför altaret i norra korsarmen bestod av en heltäckningsmatta på spån-skiva som hade möglat. Golvet måste tas bort och församlingen önskade byta till ett kalkstensgolv. Under orgelläktaren hade man redan tidigare tagit bort en heltäckningsmatta och önskade nu slipa golvet för att få bort limrester m m.

Den gamla golvbeläggnings revs av. Ny sten lades på en fiberförstärkt slipsats. Fiberförstärkningen ska göra att risken för krympsprickor minskar. Ny sten är gråbrun, finslipad kalksten från Borghamns Stenförädling AB. Plattornas storlek är 450x450x20, vilket motsvarar golvet i koret i övrigt.
