Rapport 2008:73

Stormskadeinventering

Kompletterande skadeinventering av fasta fornlämningar efter stormarna Gudrun och Per

Linköpings, Mjölby, Motala, Norrköpings, Söderköpings,
Vadstena och Åtvidabergs kommuner kommun
Östergötlands län

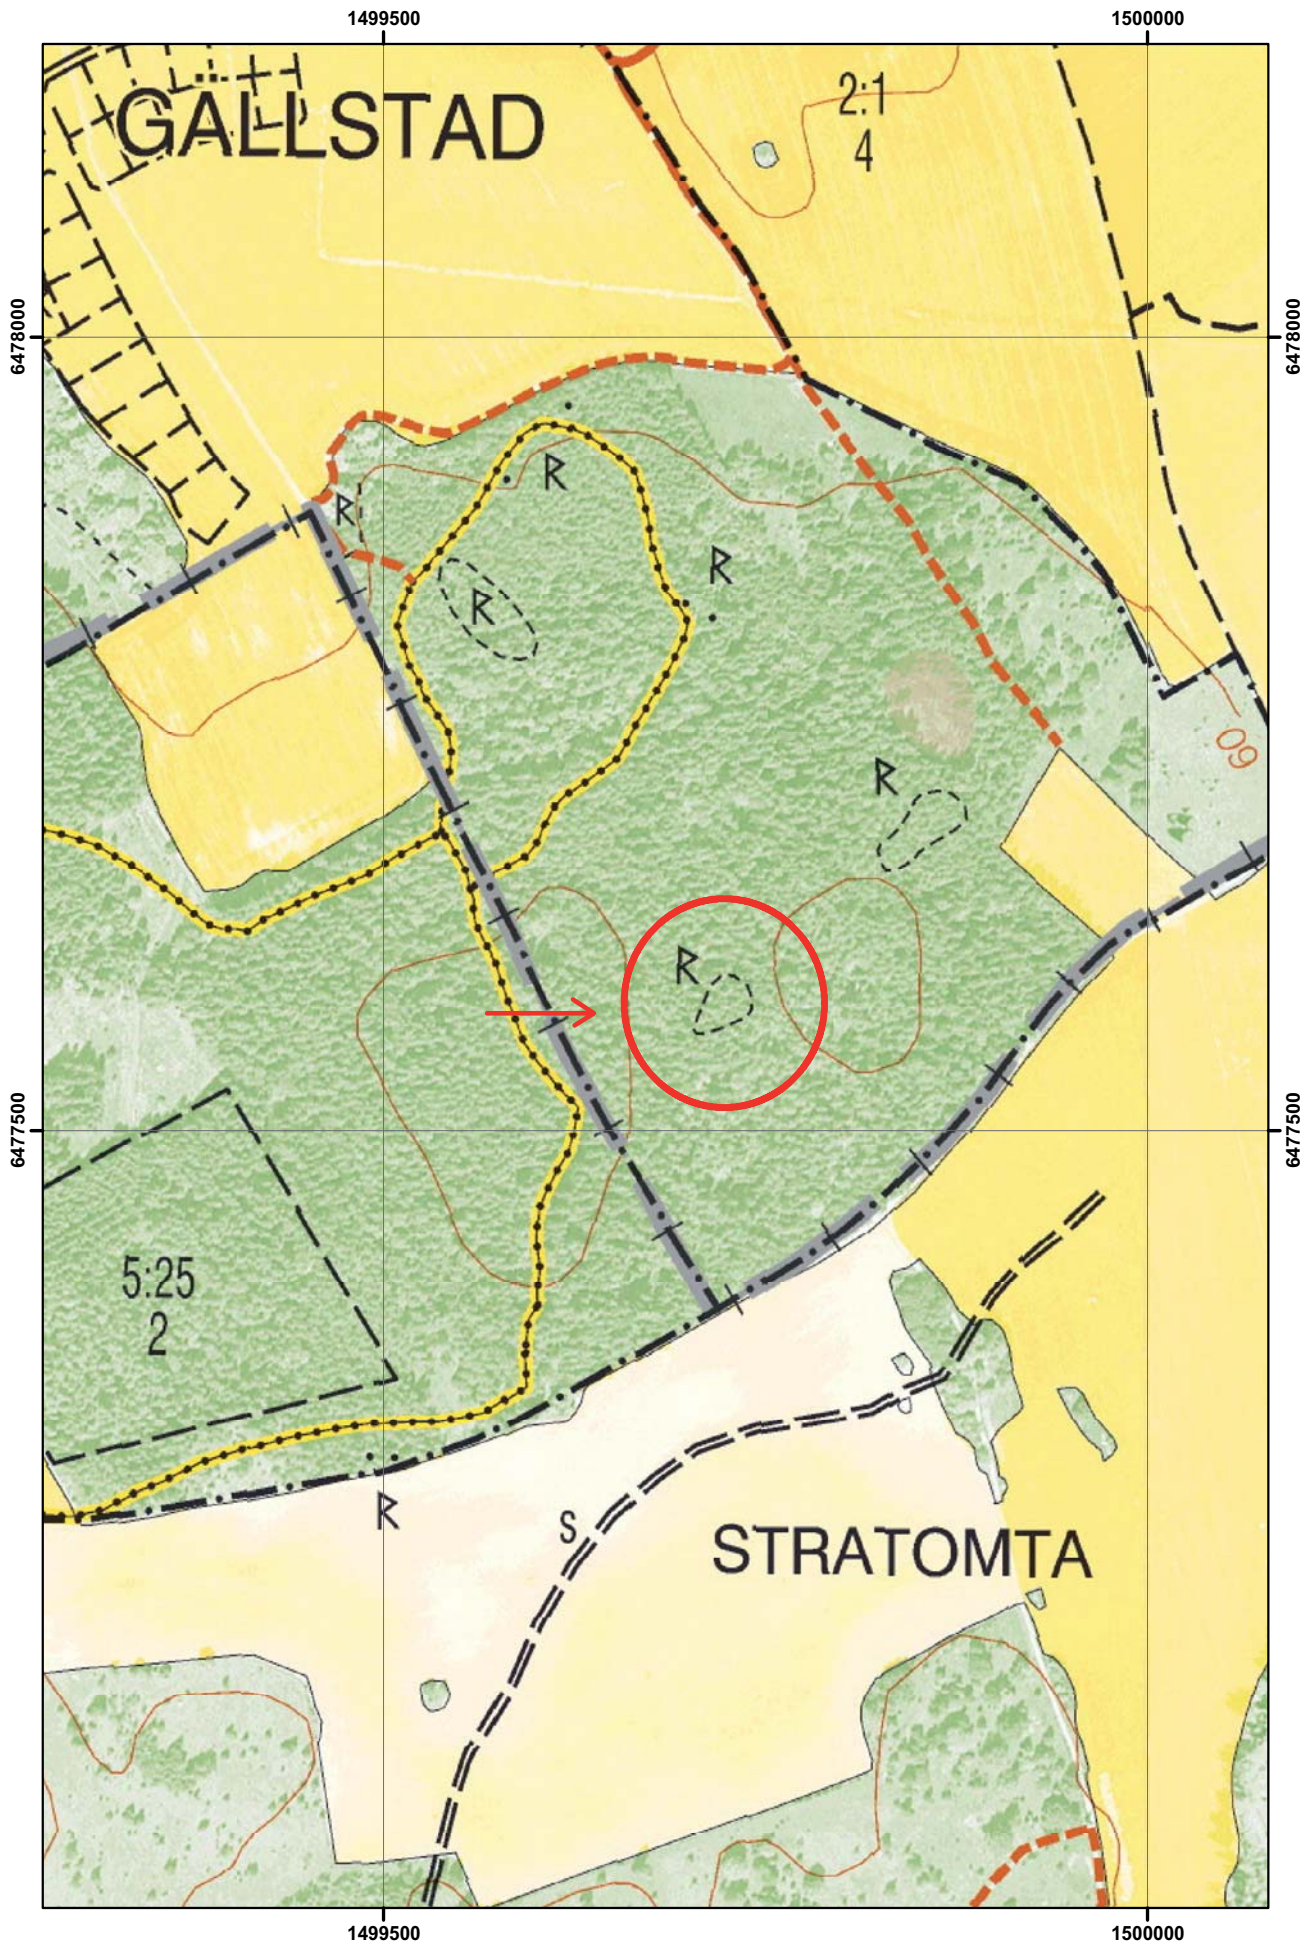
Figur 4. Utdrag ur digitala Fastighetskartan (8F 5j och 8G 5a) med RAÄ 25, Törnevalla sn och fotografereingsvinkel markerade.

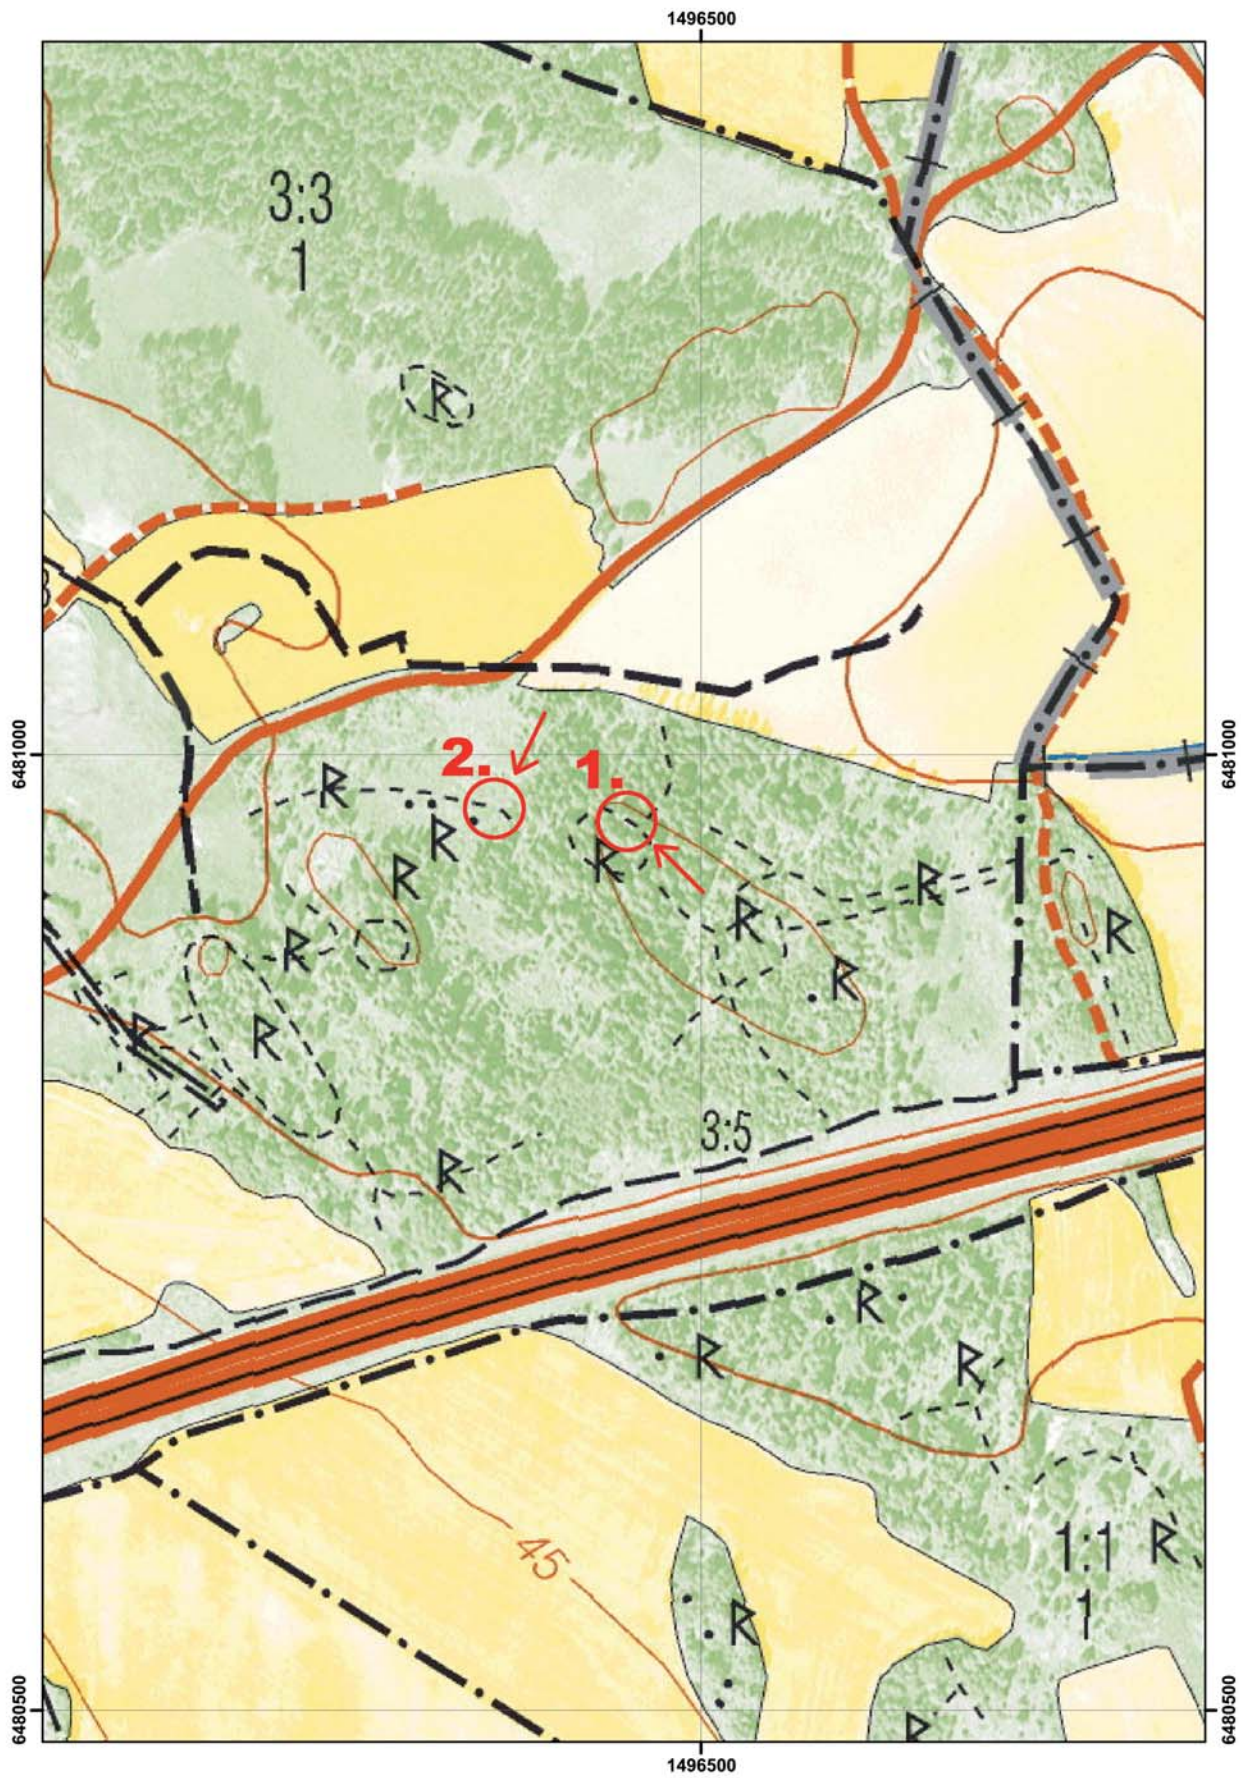
Figur 6. Del av stensträngssystemet RAÄ 190, Rystad sn, beläget invid igenväxande granplantering som tryckskadats av körning med skogsmaskin. Stensträngen är belägen i bildens mitt och urskiljbar som en förhöjning över vilken spåren löper i NNÖ-SSV riktning. Bilden tagen från NNÖ och illustrerar skogsmaskinens påverkan på fornlämningar vid dålig bärighet. Läge nr 2, figur 7.

Figur 7. Utdrag ur digitala Fastighetskartan (8F 6j) med skadade delar av RAÄ 190, Rystad sn och fotograferingsvinklar markerade.

Rystad 190:1	Hägnadssystem (Stensträngssystem)	Hela stensträngssystemet N om väg E4 skadebesiktat. Delar av det i NÖ belägna systemet beläget på mindre stormhygge. Den NV av de två inhägnaderna här ställvis svårt skadad av ca 10 rotvältor av grovstammig gran som dragit upp och rubbat stora mängder sten och jordmassor. I de närbelägna strängarna NÖ och Ö härom iaktogs ca 5 rotvältor av gran som även de orsakat skador på fornlämningen. Enstaka rotvältor av gran även belägna på den del av systemet som löper närmast parallellt med väg E4, N om denna. I Ö änden av den längst i N belägna strängen i Ö-V riktning, 40-50 m S om grusväg, iaktogs 0,3-0,5 m dj körspår efter skogsmaskin (NNÖ-SSV). Körningen har orsakat kraftiga tryckskador. Övriga delar av nämnda stensträng belägen i tät granplantering.
Rystad 216:1-3	Stensättning	Inga iakttagbara skador. Belägna i tät granplantering.
Slaka 81:1	Gravfält (ca 25)	Inom gravfältet är ca 5 rotvältor. En rotvälta av gran berör stensättning i gravfältets V del. Rotvältnen har dragit upp och rubbat en del större stenar i lämningens VSV kant.
